# 杭州市推进新型建筑工业化协调小组办公室

杭建工业办〔2023〕5号

## 关于印发《装配式建筑质量问题防控技术指引 (试行)》的通知

# 《装配式建筑质量问题防控技术指引（试行）》

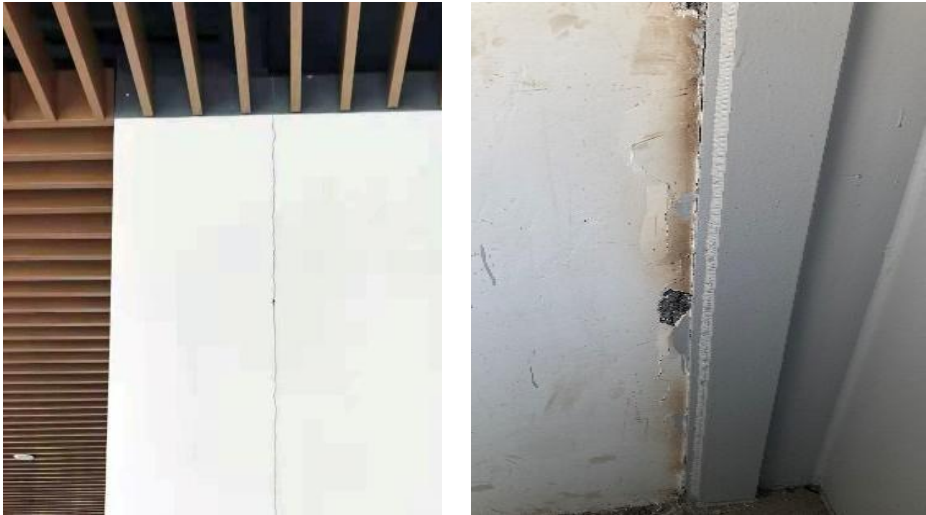
| 案例编号 | 1-1 | 案例类别 | 填充墙裂缝 |

| 案例编号 | 1-1 | 案例类别 | 填充墙裂缝 |
|---|---|---|---|
| 通病描述 | <b>装配式钢结构建筑：</b> 填充墙与钢柱交界处产生裂缝。 | | |
| 原因分析 | (1) 由于温度变化、材质收缩率不同等原因造成。<br>(2) 不同材料交界处未设计合理加强构造。 | | |

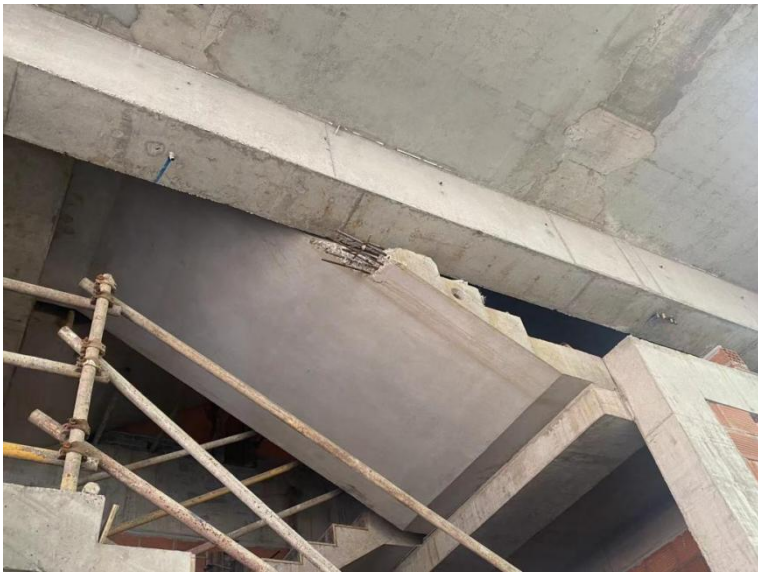
| 通病描述 | <b>装配式混凝土建筑：</b> 预制楼梯与楼层现浇结构碰撞。 | | |
| 原因分析 | <p>(1) 建筑、结构设计时，结构梁凸出到楼梯间范围，导致楼层结构梁标高范围，局部梯段变窄。</p> <p>(2) 预制构件深化设计时未及时发现并反馈碰撞问题。</p> | | |

| <b>通病预防<br/>措施建议</b> | <p>(1) 建筑、结构设计时，应尽量减少结构梁凸入楼梯间情况，使楼梯梯段的边界尺寸与楼梯间实际净尺寸吻合，避免出现同一梯段的宽度随标高变化。</p> <p>(2) 构件预制生产前，施工单位和构件加工生产单位应根据建筑和结构施工图、预制构件深化设计图进行核查，核查无误后方可生产加工。</p> <p>(3) 采用 BIM 技术建立结构和预制构件准确模型，加工制作前进行预装配，排查各类错漏碰缺。</p> | | |

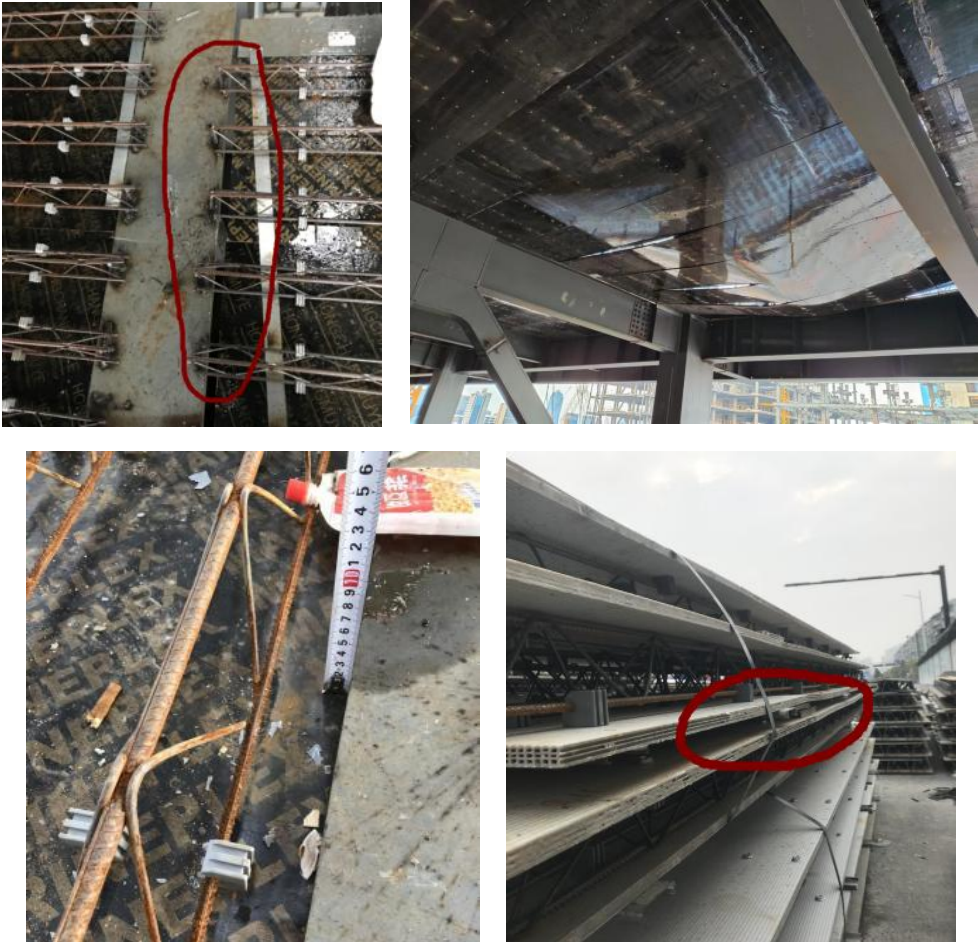
| 案例编号 | 1-12 | 案例类别 | 可拆底模钢筋桁架楼承板问题 |
|---|---|---|---|
| 通病描述 | <p><b>装配式钢结构建筑：</b>钢梁边与钢梁平行处楼承板容易踩踏下挠；楼承板与钢梁垂直搭接处钢筋搭接长度不足，板缝过大；重复利用的底板变形过大，表面不平整；楼承板承重能力差，压放重物时易变形损坏。</p> | | |
| 原因分析 | <p>(1) 楼承板施工到钢梁边上有时不足一张板的空隙，切割板材进行铺设，导致桁架钢筋数量减少，从边上踩踏时容易发生下沉变形。</p> <p>(2) 楼板、钢结构尺寸偏差导致钢筋搭接长度不足和楼板板缝偏大。</p> <p>(3) 使用过后拆除下来的底板，在运回厂里重复利用时未进行板面处理即进行二次加工，导致楼承板运回现场施工时板面变形不平整，影响施工质量。</p> <p>(4) 楼承板铺设完成后，由于楼板自身承重能力较差，钢筋、钢管等重物压在上面时容易造成楼板弯曲变形，严重时会引起楼板坍塌。</p> | | |

| 通病预防措施建议 | <p>(1) 楼承板靠梁边施工时，在钢梁上翼缘边焊接 Z 型扣件托住楼承板底模，防止下沉。</p> <p>(2) 钢筋与钢梁搭接长度过小时采取加强措施，保证搭接长度最小为 50mm，端头支座钢筋与钢结构焊接牢固；楼承板与钢梁空隙保证在 20mm 内，在浇筑楼板前通过 0.5mm*30mm 扁铁通过自攻钉固定与底板上部对缝隙进行填满，防止混凝土漏浆。</p> <p>(3) 重复使用的底板，拉回工厂之后，应当首先进行清洁和平整度等的处理，调整之后超过 5mm 的板禁止拉到现场使用。</p> <p>(4) 楼承板铺设完成后，在下方未设置牢靠的临时支撑前不得在楼承板上放置重物，楼层内要用的钢筋、临边维护的钢管等应吊放在钢梁上。</p> | | |

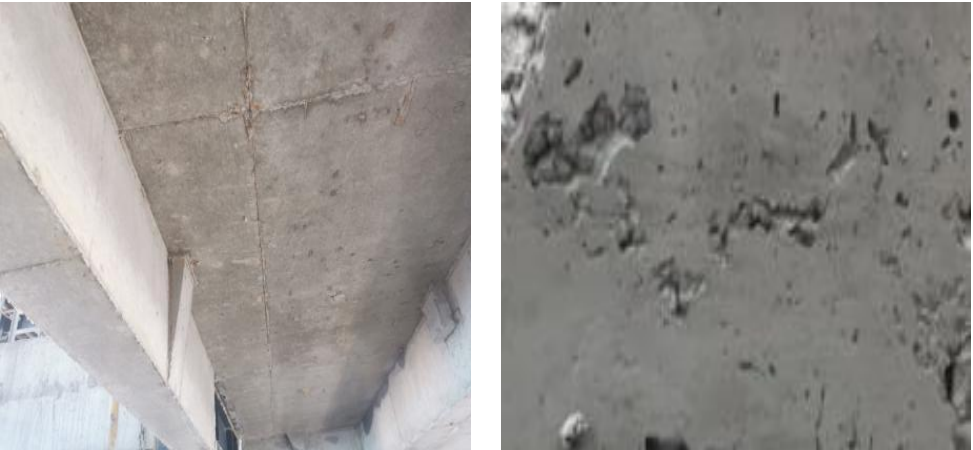
| 通病描述 | <p><b>装配式钢结构建筑：</b>混凝土梁外表面气孔数量较多，外表面有蜂窝、麻面、裂纹。</p> | | |
| 原因分析 | <p>(1) 混凝土结构设计梁宽是 200mm，而钢梁设计梁宽是 150mm，故梁两边空隙各只有 25mm，导致混凝土不易入模。</p> <p>(2) 混凝土振捣难度相对较大。</p> <p>(3) 裂缝养护条件对裂缝的产生有着关键的影响。养护期温度变化速率快，极易产生裂缝；构件拆模后，表面水分散失快，体积收缩大，引起混凝土表面的收缩裂缝；拆模过早，也易导致混凝土出现裂缝。</p> | | |

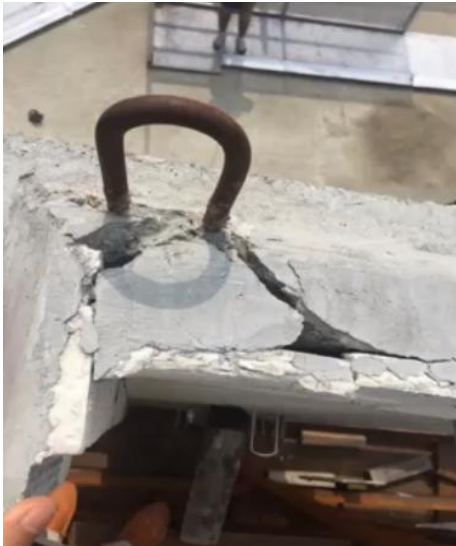
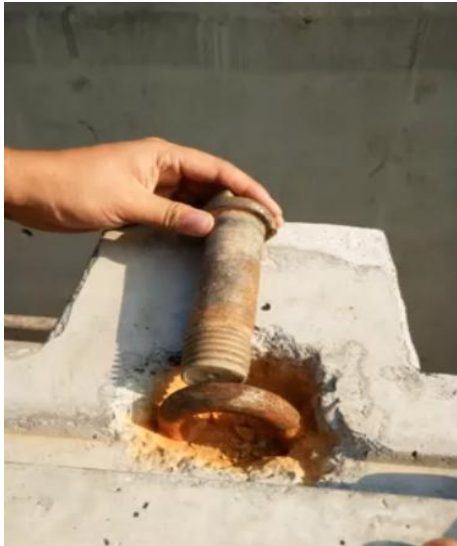
| 通病描述 | <b>装配式混凝土建筑：</b> 吊点设置不合理，吊点钢筋埋置过深、吊点周围混凝土开裂等。 | | |
| 通病照片 | <div style="display: flex; justify-content: space-around; align-items: center;"> </div> <div style="display: flex; justify-content: space-around; margin-top: 10px;"> <span>吊点设置不合理</span> <span>吊点钢筋埋置过深</span> </div> | | |
| 原因分析 | <p>(1) 构件生产时未考虑施工现场的吊具规格，或混凝土强度不达标时就开始吊运。</p> <p>(2) 构件混凝土浇筑过厚，未预留吊具安装空隙。</p> <p>(3) 构件在吊运过程中操作不当，与周围物体碰撞二损坏。</p> | | |

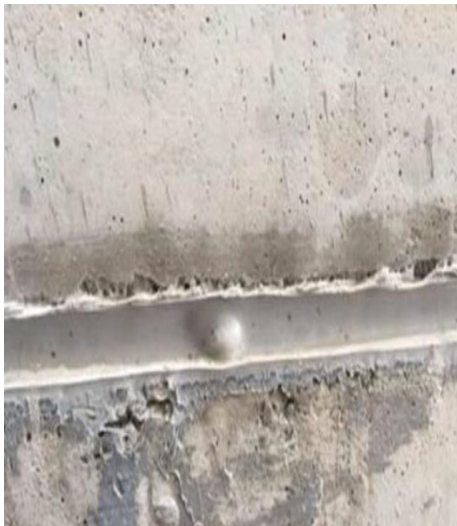
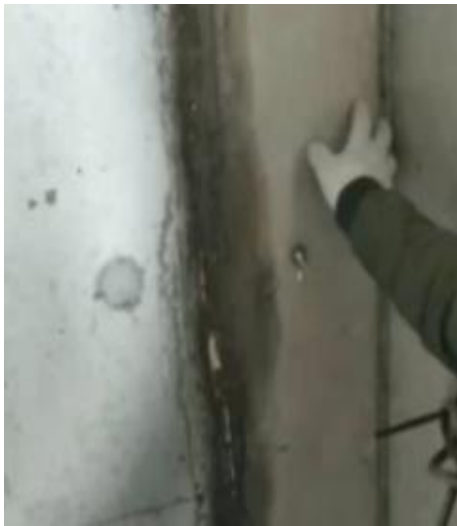
| 通病描述 | <p><b>装配式混凝土建筑：</b></p> <p>(1) 密封胶：密封胶受撕裂易脱落或胶面产生起泡现象。</p> <p>(2) 构件孔洞：预制构件外墙孔洞未按规定封堵，孔洞有渗水。</p> <p>(3) 导水管：未按规定安装专用导水管或使用 PVC 管充当导水管。</p> <p>(4) 因开洞、破损而产生的防水问题。</p> | | |

| <p>通病照片</p> | <div data-bbox="395 197 853 721"> <p>密封胶与接缝基层粘结不牢</p> </div> <div data-bbox="885 197 1343 721"> <p>密封胶气泡</p> </div> <div data-bbox="395 799 853 1323"> <p>构件孔洞渗水</p> </div> <div data-bbox="885 799 1343 1323"> <p>导水管安装不当</p> </div> |
| <p>原因分析</p> | <p>(1) 密封胶：主体结构施工过程中残留在预制构件接缝内的混凝土挂浆、发泡胶、钢筋头、垫片、模板、方木等未清理干净；胶缝内灰尘未清理干净。接缝基层被雨水浸泡未干燥后便进行打胶作业，封闭后水分蒸发导致密封胶气泡。</p> <p>(2) 构件孔洞：预制构件孔洞内壁光滑，砂浆凝固时会发生失水收缩，在孔壁内留下空隙，发泡剂难以将空隙完全填满，留下渗水隐患。</p> <p>(3) 导水管：专用导水管安装不当，在外墙连接密封胶失效后雨水进入空腔，形成积水，逐渐渗入室内；若使用 PVC 管代替导水管，PVC 管与密封胶无粘接，易脱落，留下渗水隐患，大风天气会因空气回旋而产生噪音。</p> |

| 通病预防措施建议 | <p>(1) 因吊装过程中的构件碰撞导致外墙防水密封胶施工的,应提前将破损部位进行完善、磨光、养护,验收合格后再进行防水密封胶施工。施工时应利用工具将缝隙内的杂物、灰尘进行清理,保证防水密封胶的施工深度;对构件接缝周围的挂浆进行铲除,保证接缝外侧平整干净;清理完成后可在基层上涂刷一层专用底涂液,与密封胶边配套使用。构件外墙孔洞可在迎水面填充不小于 10mm 厚的密封胶。</p> <p>(2) 密封胶作业时应避开雨季,在接缝基层干燥前不可施工。打胶应从建筑顶层向下处理,以免雨水积在接缝底层,留下渗水隐患。逐层检查验收密封胶的施工质量,选用专用导水管,饼干规范要求安装。</p> | | |

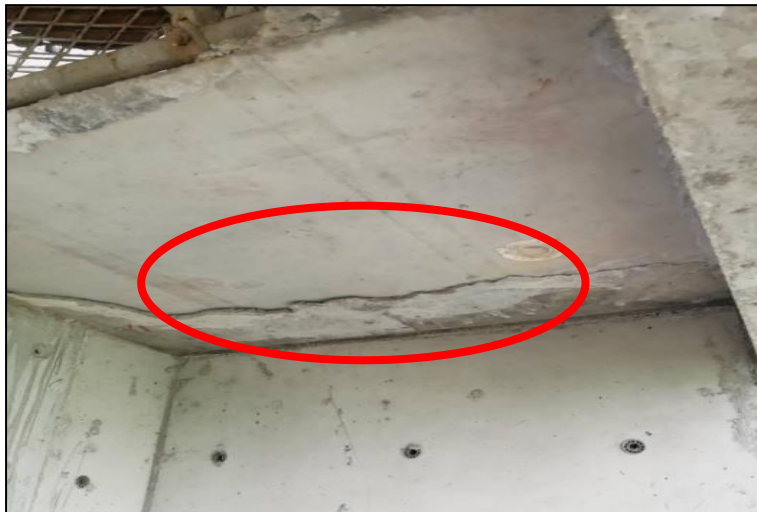
| 通病描述 | <p><b>装配式混凝土建筑:</b> 预制叠合板与模板边缘存在缝隙,造成漏浆</p> | | |
| 原因分析 | <p>(1) 叠合板水平度不足,边缘翘起;</p> <p>(2) 模板与预制构件连接处接缝不密实;</p> <p>(3) 吊装未按施工工序,模板边缘未贴密封胶条。</p> | | |

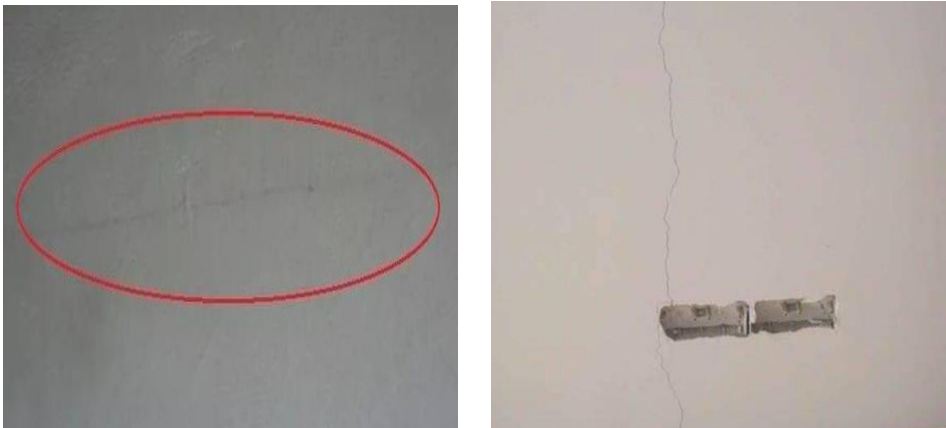
| 案例编号 | 2-11 | 案例类别 | 蒸压加气混凝土条板抹灰裂缝、平整度、垂直度问题 |

| 通病描述 | <p><b>装配式混凝土建筑：</b></p> <p>（1）条板墙与主体结构的柱、墙、梁连接处裂缝，板材之间裂缝；</p> <p>（2）条板墙平整度、垂直度不符合要求。</p> | | |
| 原因分析 | <p>1.条板墙与主体结构的柱、墙、梁连接处裂缝，板材之间裂缝原因分析：</p> <p>（1）未采用专用粘接砂浆或粘接砂浆质量不合格；</p> <p>（2）连接处粘接砂浆不饱满，引起砂浆收缩裂缝；</p> <p>（3）条板墙木楔过早拆除，水电管线开槽时间过早，导致墙体处拉裂；</p> <p>（4）条板墙与主体结构或条板墙之间未放置嵌缝带导致裂缝；</p> <p>（5）嵌缝砂浆养护不到位引起裂缝；</p> <p>（6）水电开槽未采用专用切割开槽机械，对墙体振动过大，导致连接处开裂；</p> | | |

| | <p>2.条板墙平整度、垂直度不符合要求原因分析</p> <p>(1) 隔墙板材料板体存在质量缺陷，表面平整度不符合要求；</p> <p>(2) 隔墙板安装过程中，未对墙体进行复核；</p> <p>(3) 隔墙板木楔过早拆除，导致墙体失稳偏差。</p> |

| 通病预防<br>措施建议 | <p>1.条板墙与主体结构的柱、墙、梁连接处裂缝，板材之间裂缝防治对策：</p> <p>(1) 采用隔墙板专用粘结剂（粘结砂浆），避免使用不合格产品；</p> <p>(2) 隔墙板安装时，专用砂浆板应铺满板顶及两边企口，保证连接处砂浆饱满；</p> <p>(3) 严格控制各工序间歇时间，木楔拆除与水电管线开槽等工序在隔墙板安装完成 7d 后方可进行；</p> <p>(4) 隔墙板与主体结构或隔墙板之间按要求设置嵌缝带，增加嵌缝砂浆连接性；</p> <p>(5) 嵌缝砂浆完成后，应及时进行浇水养护处理；</p> <p>(6) 水电管线开槽必须精准定位，使用专用的切割机械开槽，减少对隔墙板的振动引起裂缝出现。</p> <p>2.条板墙平整度、垂直度不符合要求防治对策</p> <p>(1) 隔墙板材料进场时严格组织验收，应有质量证明文件、检测报告等，表面平整度允许偏差 5mm(2m 靠尺和塞尺检查)，保证隔墙板材料质量、表面平整度符合规范及施工要求；</p> <p>(2) 隔墙板安装时，安装完成一面后需对墙体进行平整度、垂直度等测量，保证施工质量；</p> <p>(3) 隔墙板木楔必须在墙板安装完成 7d 后拆除，不得早拆。</p> |

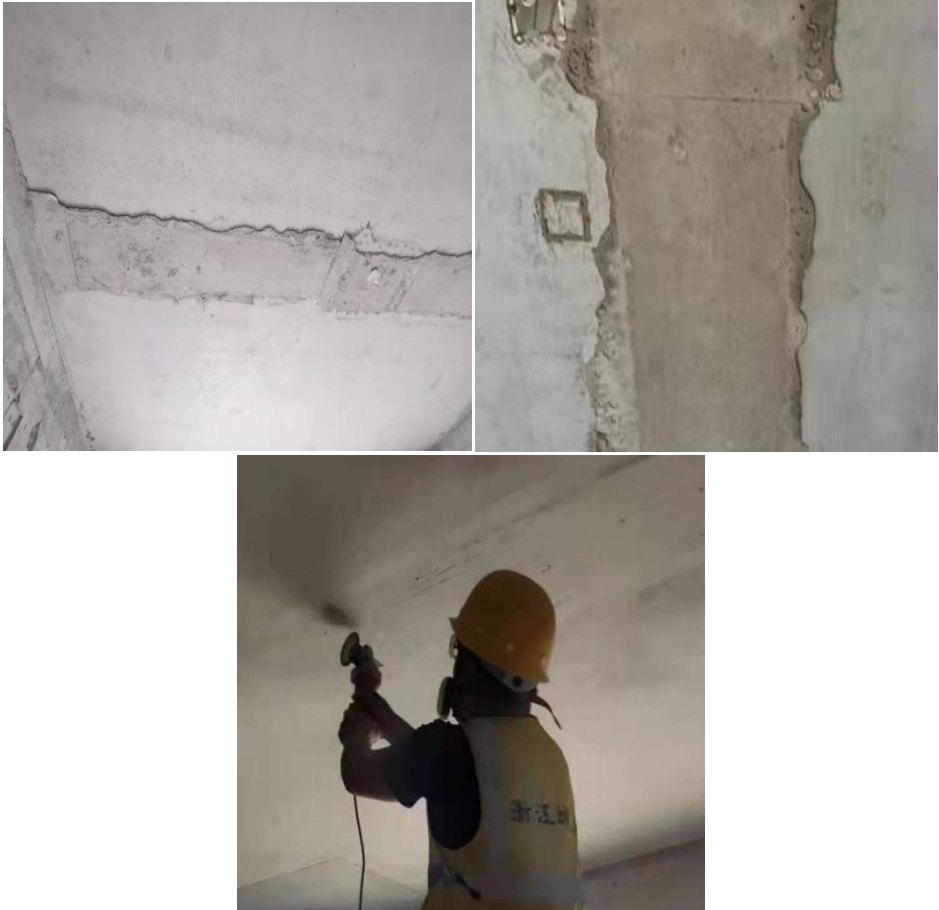
| 案例编号 | 2-12 | 案例类别 | 叠合板与现浇板带接缝漏浆、平整度问题 |

| 案例编号 | 2-12 | 案例类别 | 叠合板与现浇板带接缝漏浆、平整度问题 |
|---|---|---|---|
| 通病描述 | <p><b>装配式混凝土建筑：</b></p> <p>(1) 叠合板与现浇板带接缝处产生缝隙，造成漏浆；</p> <p>(2) 接缝位置拆模后平整度较差，需后期打磨修补。</p> | | |
| 原因分析 | <p>(1) 部分预制构件本身允许存在平整度、翘曲等偏差，若不采取措施将对叠合板接缝施工产生影响；</p> <p>(2) 现浇板带部位采用铝模支设，叠合板安装不能一次准确就位，安放后用撬棍调整位置致铝模上的双面胶条产生移位与破损；</p> <p>(3) 铝模和叠合板均为刚性材料，双面胶难以弥补铝模和叠合板的同向偏差；</p> <p>(4) 混凝土振捣不到位，下部独立支模不到位等施工上的疏忽导致。</p> | | |

| 案例编号 | 2-12 | 案例类别 | 叠合板与现浇板带接缝漏浆、平整度问题 |
|---|---|---|---|
| 通病预防措施建议 | <p>(1) 加强构件进场验收管理，及时反馈并督促生产单位，除了常见的厚度、预留钢筋、板底裂缝、板的平整度（吊装安放后没有中间下扰、四周上翘等问题），同时关注叠合板四周毛糙面的粗糙程度，以及浮浆、</p> | | |

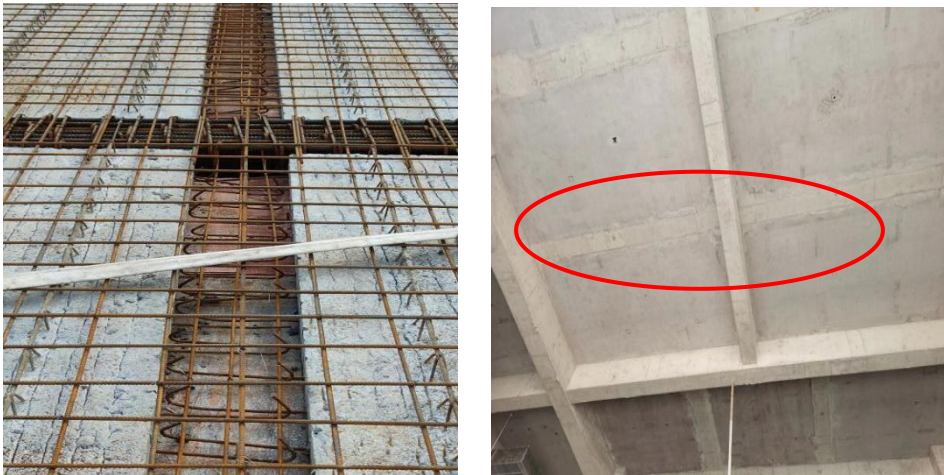
| 通病描述 | <b>装配式混凝土建筑</b> ：叠合楼板中间板带处、梁侧与叠合楼板交界处漏浆。 | | |
| 原因分析 | <ul style="list-style-type: none"> <li>(1) 叠合楼板与支模架模板之间拼缝的缝隙；</li> <li>(2) 预制混凝土构件平整度偏差，有翘曲现象；</li> <li>(3) 构件缺棱掉角，接缝处与模板不贴合；</li> <li>(4) 支模架标高控制不到位，局部高低不平。</li> </ul> | | |

| 通病预防措施建议 | <ul style="list-style-type: none"> <li>(1) 施工前，做好技术交底，明确施工顺序；</li> <li>(2) 预制构件到达现场后应做好相应的验收工作，叠合楼板的平整度、外观尺寸应符合设计和规范要求；</li> <li>(3) 严格控制模板面平整度和标高尺寸，支模架搭设完成后进行验收后方可进行下道工序；</li> <li>(4) 叠合楼板吊装前，模板表面必须清理干净，应光滑、平整，并粘贴海绵条；</li> <li>(5) 预制板安装时要保证安装位置准确，且避免对先行安装的海绵条造成破坏，预制板安装完成后对海绵条进行检查，发现问题及时处理。确认海绵条粘贴质量后再进行现浇板缝钢筋绑扎及混凝土浇筑，以确保顶板模板板面与预制板板底之间结合紧密，防止漏浆现象出现。</li> </ul> | | |

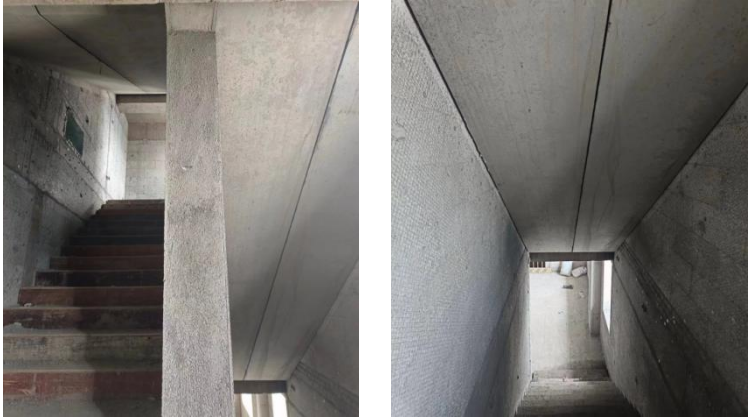
| 通病描述 | <p><b>装配式混凝土建筑：</b></p> <p>(1) 剪刀楼梯单跑重量多在 5T 以上，受塔吊吊重和平面布置影响，每跑剪刀楼梯在工厂内采用双剖预制成两片，两片之间缝隙宽度为 10~20mm；</p> <p>(2) 板缝之间缝隙在结构及抹灰施工过程中产生的垃圾难清理；</p> <p>(3) 板底、板面纵向双剖缝隙处理后经过一段时间易产生裂缝。</p> | | |

| 原因分析 | <p>(1) 本项目选用 GMT6010 塔吊，按照塔吊工况图 <math>a=4</math>，在 15m 位置吊重量为 5.28T，剪刀梯单层（跑）重量为 5.14T,受现场平面布置影响起吊点及吊放点很难确保在 15m 内，另为确保安全生产塔吊安全系数必须充足，所以剪刀梯在工厂采取双剖预制措施；</p> <p>(2) 施工时梯踏步表面没有采取覆盖保护措施；</p> <p>(3) 缝隙清理不干净，没有湿润，采用砂浆灌缝，灌不密实。</p> |

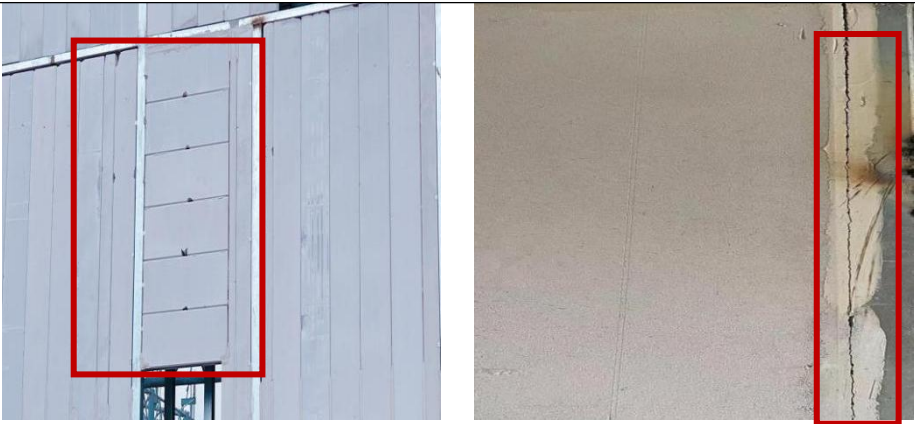
| 案例编号 | 2-16 | 案例类别 | 蒸压加气混凝土板安装问题 |
|---|---|---|---|
| 通病描述 | 装配式混凝土建筑：<br>（1）蒸压加气混凝土板安装完成破损，观感质量差；<br>（2）蒸压加气混凝土板板缝开裂。 | | |
| 原因分析 | （1）ALC 板材在搬运、堆放和安装过程中容易损坏；<br>（2）蒸压加气混凝土板板缝开裂:施工过程中墙面、板边基层灰尘、油污较多；砂浆强度不够；砂浆中有缝隙等现象；<br>（3）施工工艺的不合理导致砂浆的粘结强度不高也是导致墙板产生裂缝的主要原因；<br>（4）墙板安装 2-3 天后，就开始进行墙面二次作业。通过分析，砂浆在 2-3 天内强度明显不足,这个时候在墙面上进行二次作业容易造成砂浆产生裂缝。 | | |

| 案例编号 | 2-16 | 案例类别 | 蒸压加气混凝土板安装问题 |
|---|---|---|---|
| 通病预防<br>措施建议 | （1）对原材加强管控验收，对大面凹陷、大气泡、掉角、侧面损伤或缺棱，采用精度为 1mm 的卷尺或直尺测量，记录数量和尺寸大小，不合格安排退场；<br>（2）堆放时应设置垫块，板材应按品种、规格及强度等级分别堆放，堆放高度不宜超过 3m。垫块设置点距板宽不超过 600mm，应分层设置垫块，每层高度不超过 1m，并及时采取保护措施，防止损伤、变形及油污；<br>（3）新机械应用，建议采用条板墙夹板机等机械，相对于传统的人工或汽车吊施工，大大减少破损发生；<br>（4）ALC 轻质隔墙板与板之间榫卯自然咬合，无挤胶粘形成变形缝；安装后稳定期一周以上贴网格布胶粘封闭板面装饰作业必须在板缝处粘 | | |

| | 结耐碱玻纤网格布抗裂，网格布宽度不得小于 300mm，沿板缝居中设置。<br>面层装饰材料宜采用弹性材料进行装饰施工；<br>（5）面层施工后应及时养护，一周内禁止一切碰撞；<br>（6）后期粉刷层，建议采用石膏砂浆粉刷，收缩性小，减少墙体开裂的风险。 | | |

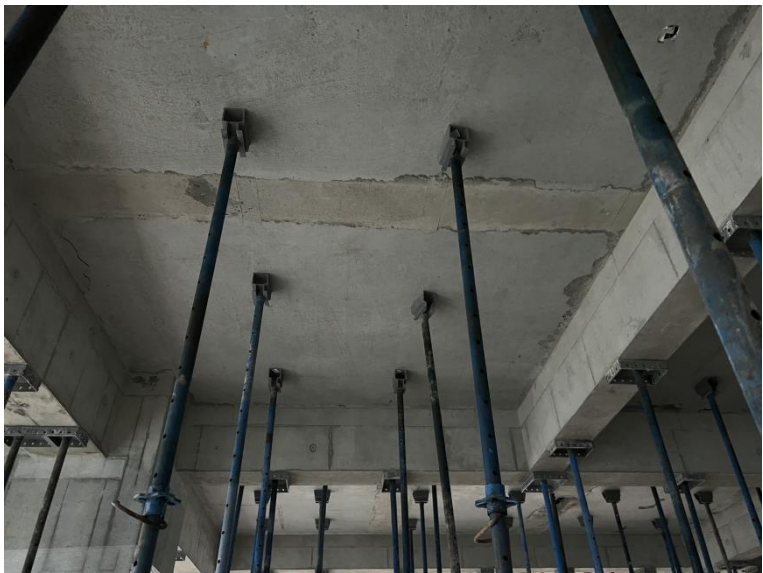
| 案例编号 | 2-17 | 案例类别 | 叠合板边缘施工漏浆问题 |

| 通病描述 | <b>装配式混凝土建筑：</b><br>（1）叠合板板带处漏浆；<br>（2）叠合板与现浇梁模板间漏浆；<br>（3）叠合板与叠合梁之间处漏浆。 | | |
| 原因分析 | （1）板带模板与 PC 叠合板之间缝隙比较大；<br>（2）叠合板曲翘比较严重；<br>（3）预制厂叠合梁高度施工误差太大。 | | |

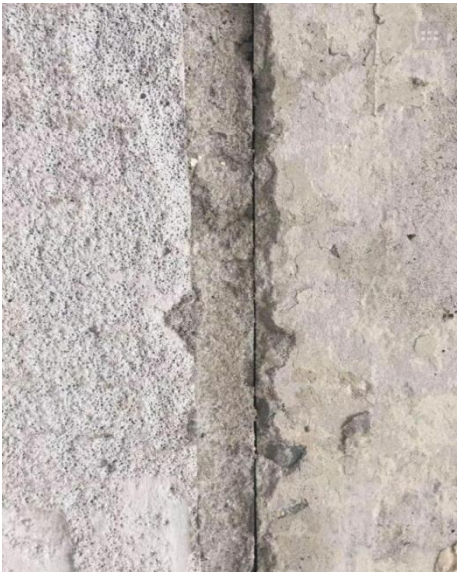
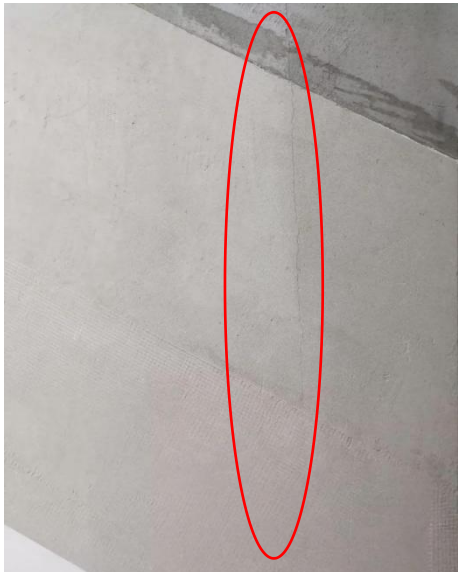
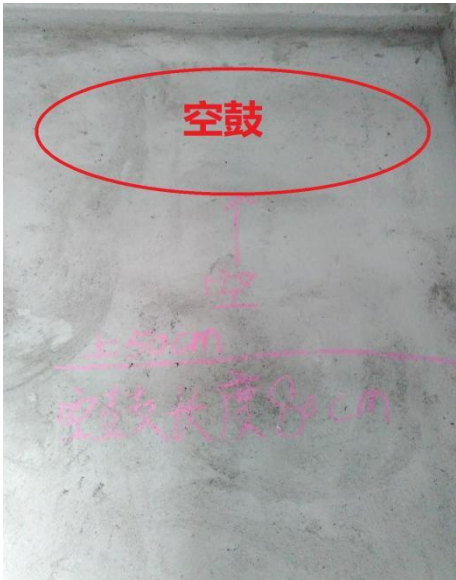
| 案例编号 | 2-18 | 案例类别 | ALC 板墙体裂缝问题 |
|---|---|---|---|
| 通病描述 | <p><b>装配式混凝土建筑：</b></p> <p>(1) ALC 墙板与主体结构交接处(剪力墙、柱、梁交接处)出现裂缝。</p> <p>(2) 割槽布线管处,特别是配电盘,线管密集处出现裂缝。</p> <p>(3) ALC 墙板与墙板砂浆结合处出现裂缝。</p> <p>(4) ALC 墙板安装完成后，墙面抹灰石膏层出现空鼓，开裂。</p> | | |
| 通病照片 | <div style="display: flex; justify-content: space-around; align-items: flex-start;"> <div style="text-align: center;"> <p>板与主体交接处开裂</p> </div> <div style="text-align: center;"> <p>割槽布线管处开裂</p> </div> </div> <div style="text-align: center; margin-top: 20px;"> <p>空鼓</p> <p>空鼓长度80cm</p> </div> | | |
| 原因分析 | <p>(1) ALC 板材与砼构件交界位置处理不当。工程现场施工过程中，ALC 墙板与砼构件之间，存在以下情况：①安装之前，个别涉水房间需</p> | | |

| | <p>设置混凝土反坎, 这种情况下, 很容易存在强度未达到要求便进行墙板安装的情况。ALC 墙板安装完成后, 混凝土构件、墙板自身的收缩, 容易导致后期出现裂缝; ②ALC 墙板接缝砂浆应具备两种特性: 一是板材产生应力时, 使用的粘接砂浆应做到将产生的应力进行传递, 即粘接砂浆具备一定的抗压、抗折和粘结强度, 二是粘结砂浆具备一定的伸缩量。粘接砂浆选用不当对墙板裂缝产生有一定的影响; ③ALC 墙板与混凝土墙、梁未塞实, 则会出现裂缝情况; ④ALC 墙板施工完成后, 板底的防腐木塞没有拆除, 木塞很容易产生挤压变形, 从而产生裂缝。</p> <p>(2) ALC 板材固定不当。ALC 墙板裂缝在拐角位置及过门砖位置, 不能做到固定牢固; ALC 墙板与砼构件交界处使用 U 型卡槽, 固定不牢或未按规范要求进行固定, 都可能产生裂缝。</p> <p>(3) 板缝位置与线槽冲突, 开槽位置处置不当。ALC 墙板安装完成后, 水电安装会对墙板进行开槽、配管等一系列工作, 存在以下两种情况: ①墙板如未进行排版布置, 很容易出现开槽位置与墙板接缝位置冲突, 加之后期补槽施工, 此薄弱部位会导致 ALC 墙板出现裂缝。②ALC 墙板上补槽所采用的砂浆与墙板存在不同的收缩量, 会导致此部位出现裂缝情况。</p> <p>(4) 施工温度因素。ALC 墙板施工完成后, 由于内外温差的变化, 板材与砂浆膨胀系数不同, 彼此约束牵制而产生温度应力。当这种温度应力超过砂浆的容许应力后, 将会导致裂缝的出现, 且温度越高越影响墙板自身的收缩性。</p> <p>(5) 板材含水率。根据对各地方 ALC 施工规范及要求的查询, 了解到龄期 28d 的 ALC 墙板必须保证含水率不超过 15%。如果施工过程中墙板含水率无法保证, 板材及粘接砂浆自身的硬化收缩, 也容易产生裂缝。</p> <p>(6) 抹灰处理不当。ALC 墙板安装完成后, 进行抹灰处理, 可有效提高墙板的牢固度, 减少裂缝的产生。如果未进行抹灰处理或采取其他有效措施, 亦或是抹灰材料混用, 特别是抹灰后再抹抹灰石膏, 未留间歇期, 不同材料的硬化、收缩极易导致空鼓, 开裂。</p> |

| <p><b>通病预防<br/>措施建议</b></p> | <p>(1) ALC 墙板安装过程中, 确保以下施工重点: ①板材接缝部位应采用满涂挤浆做法, 水灰比严格按照产品使用说明书控制, 严禁出现流坠等问题。并安排专人及时使用耐碱网格带及专用嵌缝剂进行板缝处理, 接缝部位(板材之间、板材与砼构件)做加强处理; ②混凝土导墙上安装 ALC 板墙时, 底部必须设置连接固定件。混凝土导墙达到强度 90%以上时方可进行板材安装; ③底部嵌固木塞必须防腐处理, 板材底部、顶部根据相关图集做法, 采用专用工具填塞密实。待墙板安装满足自身沉降后, 底部嵌固木塞需进行移除; ④ALC 墙板固定件的选择: 外墙连接件采用 U 型卡, 内墙、底部连接件采用单向管卡; ⑤墙板转角墙、丁字墙连接处用不小于<math>\phi 6</math> 销钉固定;销钉距离顶部和底端各 1/3 处。销钉锚入两块不同方向板材总深度不得小于板厚+150mm。⑥当 ALC 板施工安装完成后, 待其完全干燥后, 在墙面上喷洒适量的水, 使其保持足够的湿润, 然后用胶水泥沙浆进行拉毛工作, 以避免出现起壳等现象, 等干燥后再用水泥砂浆进行抹灰。</p> <p>(2) 水电施工过程质量控制措施: 为预防水电开槽位置的裂缝产生, 首先采用 BIM 建模, 合理排版, 有效避免 ALC 墙板板缝拼接处与线槽位置冲突。其次, 需注意在嵌缝材料达到设计强度后(常温下不少于 7 天)方可进行安装开槽埋管, 开槽必须采用专业开槽设备(严禁振动切割), 开凿深度不得大于板厚的 1/3, 不可横向切割、乱剔乱凿。竖向管线较集中部位宜用 C20 砼现浇固定;管线敷设后应用 1: 3 水泥砂浆填实, 表面略低于墙板面 2mm, 再用专用修补材料补平, 并沿槽长外贴耐碱玻纤网格布或设置钢丝网增强。</p> <p>(3) ALC 墙板裂缝产生与温差的变化、墙板自身含水率有关。前期做好材料的堆放, 施工过程中, 合理安排施工时间, 避免温度过高情况下施工。施工完成后, 及时进行合理的养护工作, 确保 14 天的养护周期。</p> <p>(4) 待交付使用前, 对 ALC 墙板部位进行逐一排查。如出现裂缝情况, 按以下方法进行处理: 先将裂缝两侧各 10cm 范围内饰面层清理干净, 使用专业开槽设备将裂缝开 V 型槽, 深度为 1cm~1.5cm, 宽度为 2cm~3cm, 用水清理干净后, 使用专用砂浆嵌缝, 压入不小于 20cm 宽</p> |

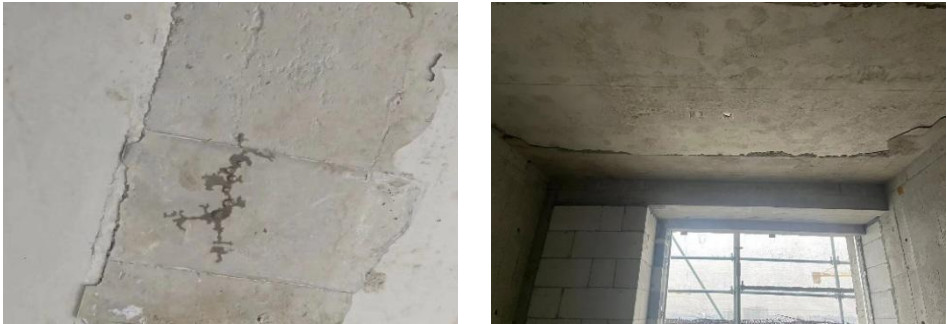
| <p>原因分析</p> | <p>(1) 混凝土振捣不密实,养护不到位。</p> <p>(2) 在混凝土浇筑过程中钢筋未做好成品保护,导致钢筋偏位,楼板钢筋保护层过厚。</p> <p>(3) 预制 PC 薄板与现浇混凝土层,通常采用两种不同标号的混凝土,浇筑时间一先一后,龄期显然不一,硬化过程中由于收缩产生裂缝。</p> <p>(4) 混凝土龄期未到,提早拆模。</p> <p>(5) 叠合板带下止浆条设置缺失,下部支撑刚度不足。</p> <p>(6) 叠合板带钢筋配置薄弱。</p> |

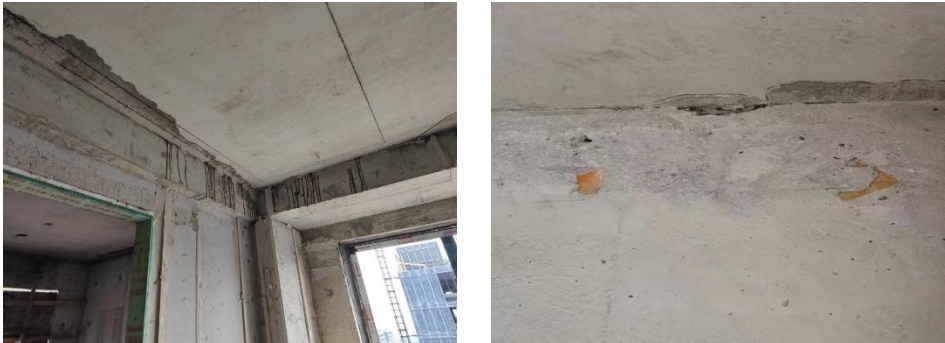
| 原因分析 | <p>(1) 混凝土浇筑前 PC 叠合板及模板未浇水湿润，造成接触面吸水过快产生开裂。</p> <p>(2) 现场施工混凝土塌落度过大或过小。</p> <p>(3) 施工过程中未二次回振。</p> | | |

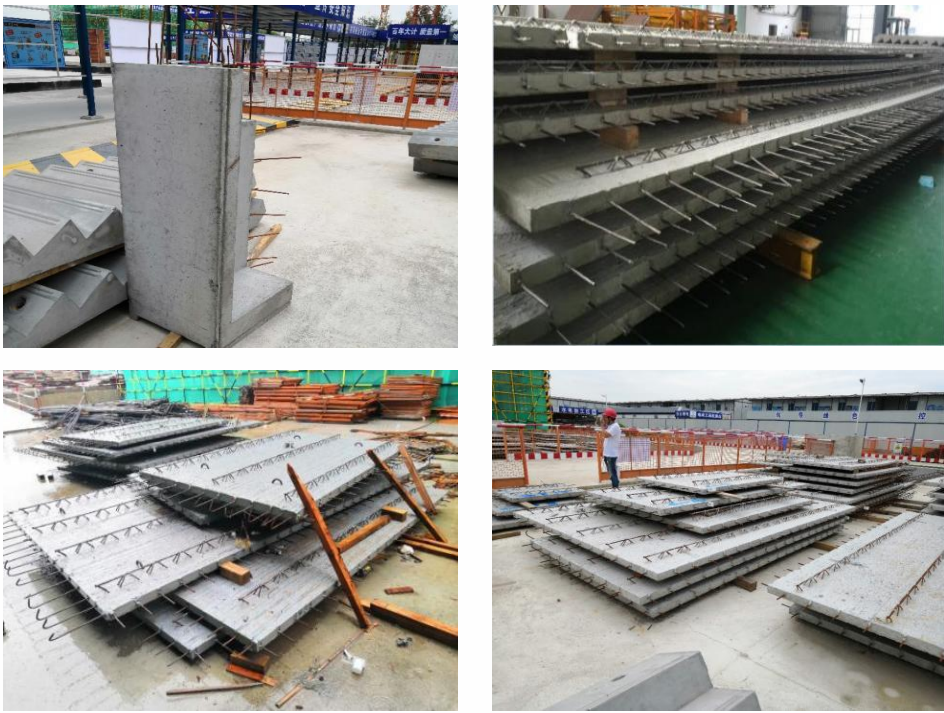
| 原因分析 | <p>(1) 施工现场装配式构件管理人员专业程度低、管理水平落后；</p> <p>(2) 装配式专项施工方案在预制构件堆放及验收方面编制深度不足、技术交底不全面、现场执行不到位；</p> <p>(3) 施工计划偏离现场实际进度，装配式构件进场无计划，造成装配式构件在现场长期积压；</p> | | |

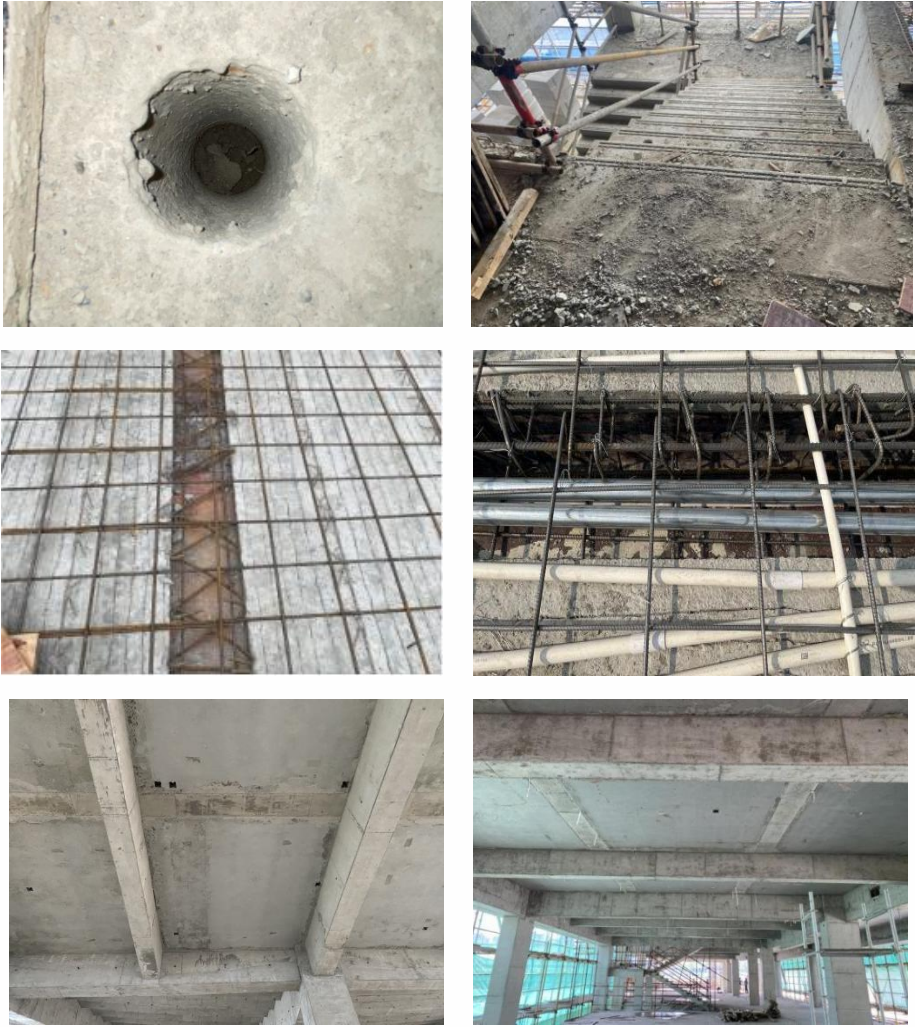
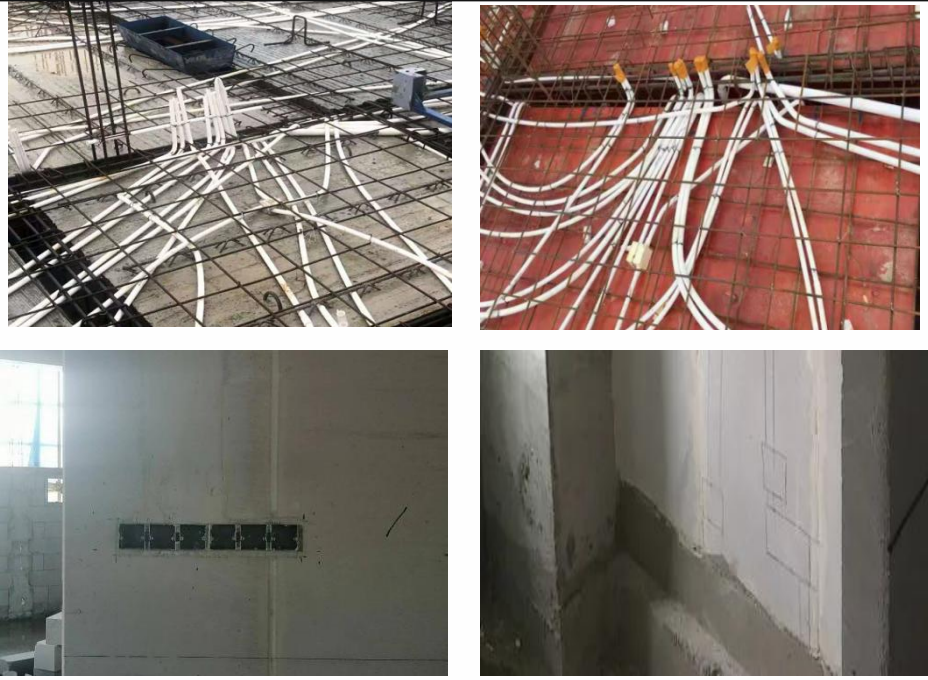
| <p><b>原因分析</b></p> | <p>(1) 现场预制楼梯连接钢筋预埋不准确、安装固定方式不牢靠、混凝土浇筑过程中保护措施缺失，过程验收工作不到位。</p> <p>(2) 现场工人缺乏成品保护意识，施工管理未严格按专项方案执行成品保护措施。</p> <p>(3) 现场施工管理人员及监理人员在钢筋验收中检查工作不到位，未能及时发现漏筋或分布筋间距不合理的问题。</p> <p>(4) 预制部分与后浇部分交接处模板不平整，存在间隙，且在浇筑过程中混凝土振捣不充分。</p> <p>(5) 预埋线管未进行优化排版，造成管线在局部堆集，同时叠合板生产过程中预制板厚度及钢筋桁架标高超过设计允许偏差。</p> <p>(6) 现场对 ALC 墙板施工的技术交底不充分，作业人员规范意识缺失，现场管理人员管理工作不到位；</p> |

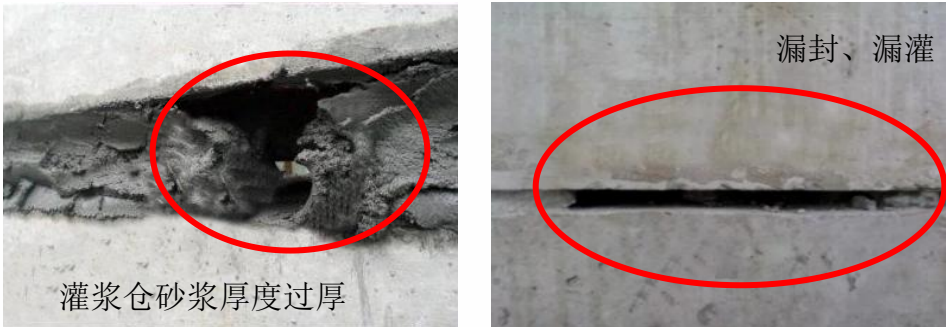
| 原因分析 | <p>(1) 现场混凝土现浇部位标高控制不到位。</p> <p>(2) 灌浆料制作不规范。</p> <p>(3) 灌浆前未清理灌浆通道及做湿润处理。</p> <p>(4) 操作人员施工不到位、管理动作缺失造成未灌满。</p> | | |

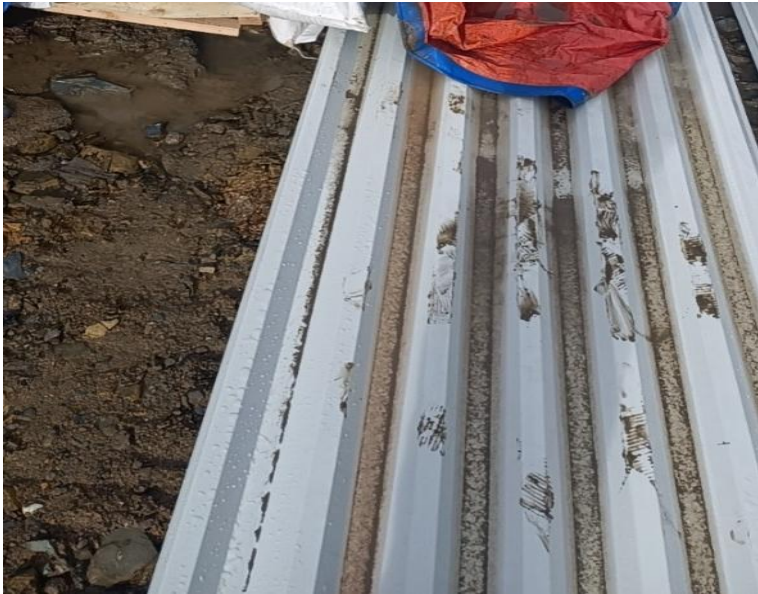
| 原因分析 | <p>(1) 现场场地未硬化，场地规划不合理，材料堆放混乱</p> <p>(2) 现场人员成品保护意识差，对板面保护不到位</p> <p>(3) 发现板面污染未及时处理，造成板面漆面等已经损坏</p> | | |

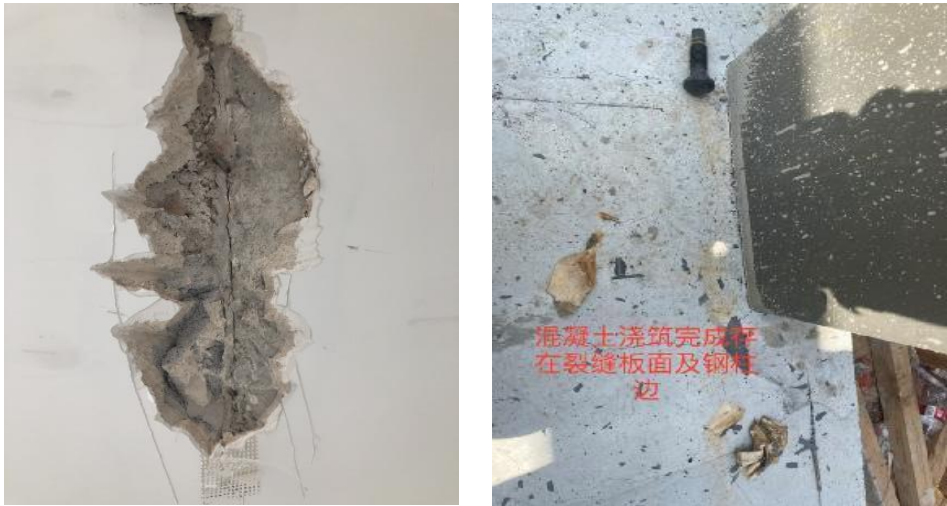
| 案例编号 | 2-27 | 案例类别 | 空鼓开裂问题 |
|---|---|---|---|
| 原因分析 | <p>(1) 钢构件与砌体、混凝土热胀冷缩系数不同，经历一个冷热周期后，容易出现开裂；</p> <p>(2) 混凝土养护不规范；</p> <p>(3) 砌筑时墙拉筋、界面剂未按要求设置；</p> <p>(4) 抹灰时，未按要求设置钢丝网或玻纤网；</p> <p>(5) 钢柱与楼板连接节点施工有误。</p> | | |

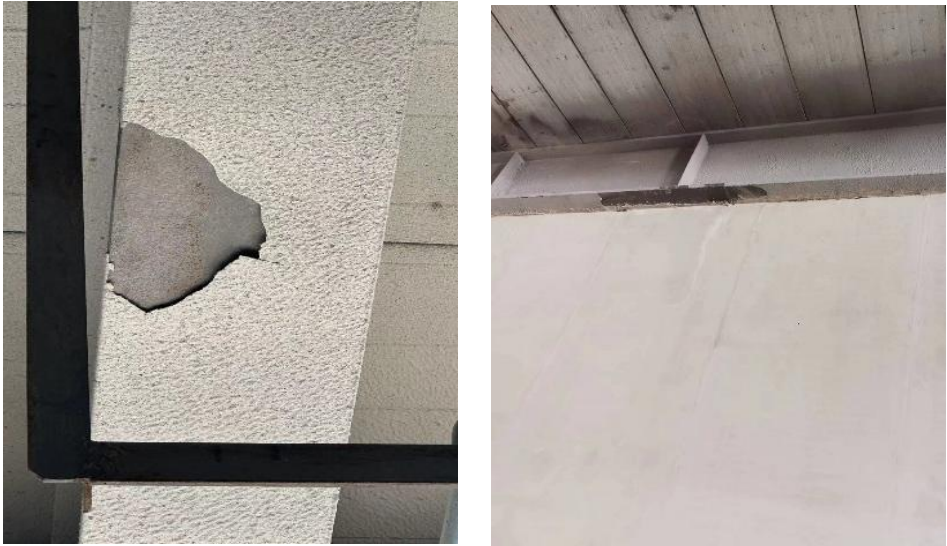
| 原因分析 | (1) 基层处理不到位，构件防锈导致涂料脱落；<br>(2) 涂料配比不符合要求，附着力不够，导致涂料脱落；<br>(3) 涂料涂刷不均匀，一次性涂刷过厚；<br>(4) 涂料受潮，雨水浸透； | | |

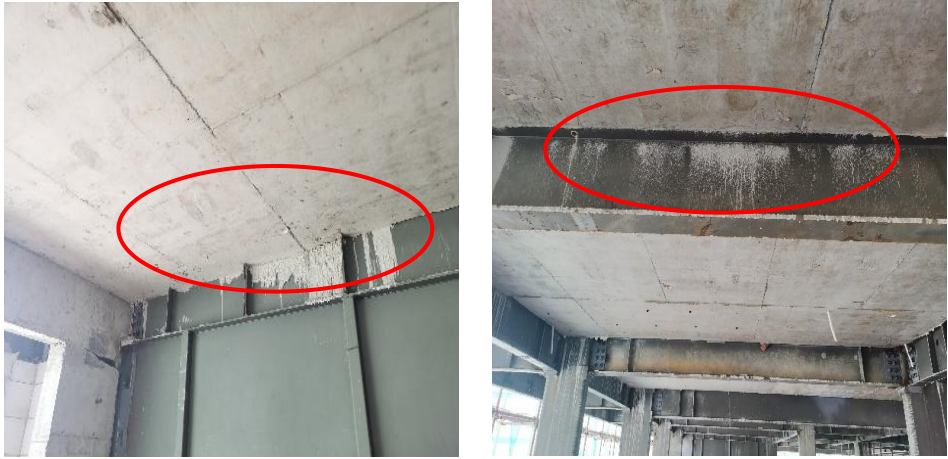
| 原因分析 | <p>(1) 建筑模板与钢结构上翼缘拼接时出现问题，拼接处不平整，出现缝隙；</p> <p>(2) 混凝土稠度不足；</p> <p>(3) 模板的强度不够或模板下方支模架支撑不到位，受到压力后出现变形的情况，变形后导致跑模的现象。</p> | | |

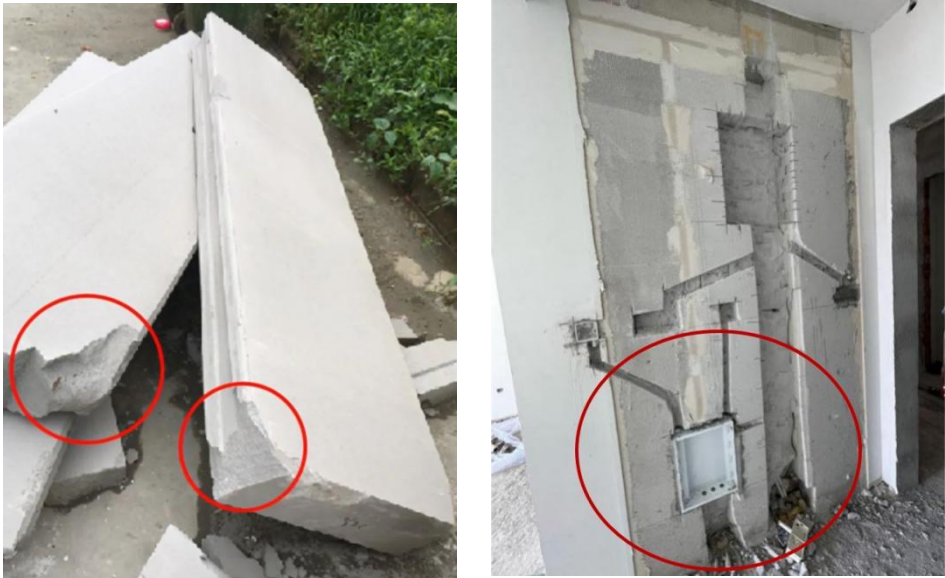
| 案例编号 | 2-30 | 案例类别 | ALC 条板质量问题 |
|---|---|---|---|
| 原因分析 | <p>(1) ALC 轻质隔墙板进场时未达到养护期，墙板自身强度不足。</p> <p>(2) ALC 轻质隔墙板吊装、堆放、转运过程成品保护缺失，加上装卸过程粗放，保护意思薄弱，极易导致构件破损。</p> <p>(3) 电气管线配管过程中缺少管线走向定位图，造成作业人员在 ALC 轻质隔墙板面随意开凿，对开槽深度、开槽位置失控，进而导致板材强度降低，极易发生裂缝。</p> | | |

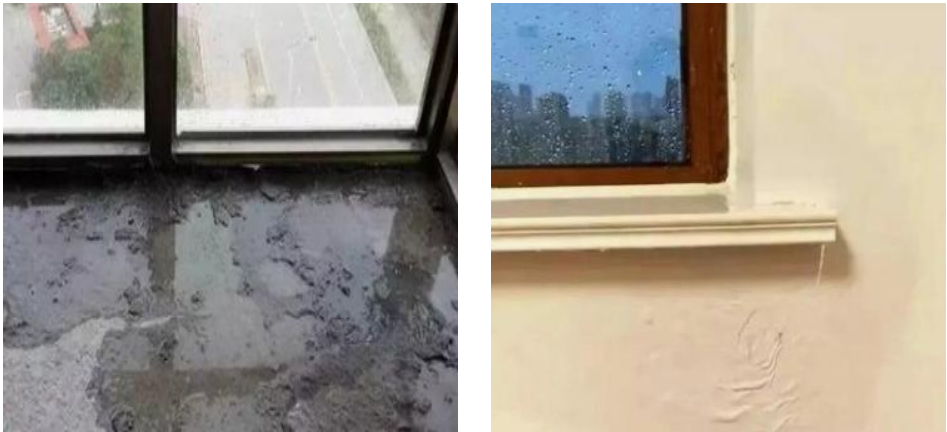
| 原因分析 | <p>(1) 门窗设计时选择的铝材不符合要求，节点不合理；</p> <p>(2) 加工厂家未按要求进行加工，如缝隙偏大、缺少组角胶等；</p> <p>(3) 现场洞口修整不到位，安装铁片不足，打胶质量差等；</p> <p>(4) 成品保护不足，型材变形。</p> | | |

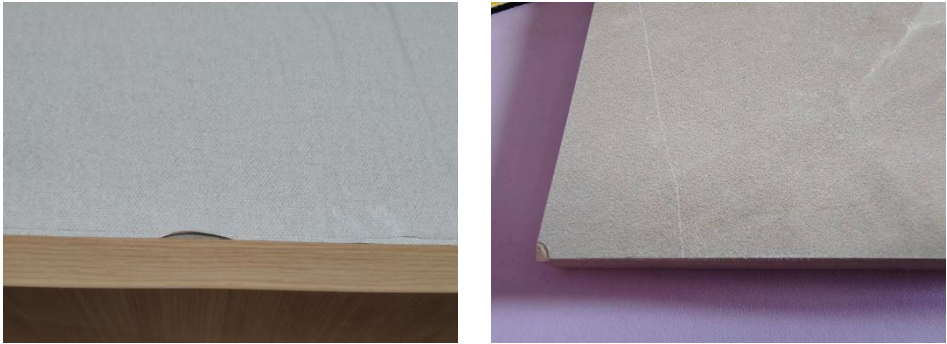
| <b>原因分析</b> | <p>(1)材料运输、装卸、堆放、搬运等过程未做好保护,导致墙板顶部或底部膜片被磕碰造成翻卷,或墙板边角被磕碰损坏,墙板局部受损;</p> <p>(2)安装过程不细致,位置不准确时硬性就位,造成墙板损坏;</p> <p>(3)成品保护措施不到位,安装完成后墙板被磕碰破坏。</p> | | |

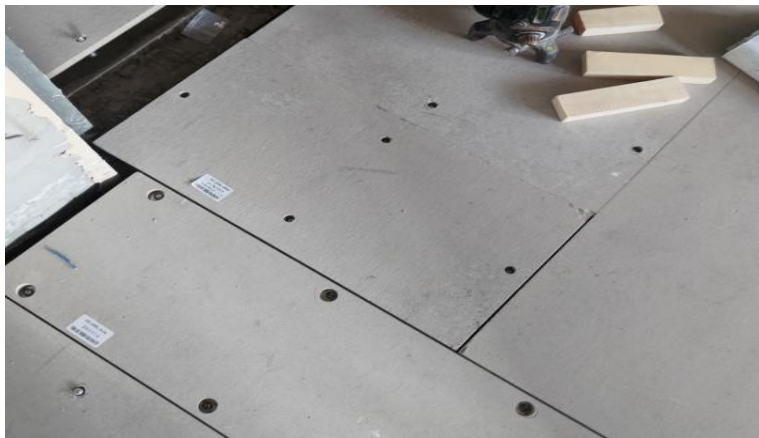
| 原因分析 | <p>(1)现场主体结构实际完成尺寸误差较大,给架空模块的深化设计及下单带来一定难度;</p> <p>(2)前期深化设计实测数据较少,样本容量不够,大量归尺导致设计误差增大;</p> <p>(3)材料到现场后,临时设计变更,导致材料原尺寸不适用,为材料利用最大化进行现场二次加工;</p> <p>(4)部分材料搬运过程损坏,特定尺寸材料不足的情况下,采用备用材料进行现场加工来满足施工。</p> | | |

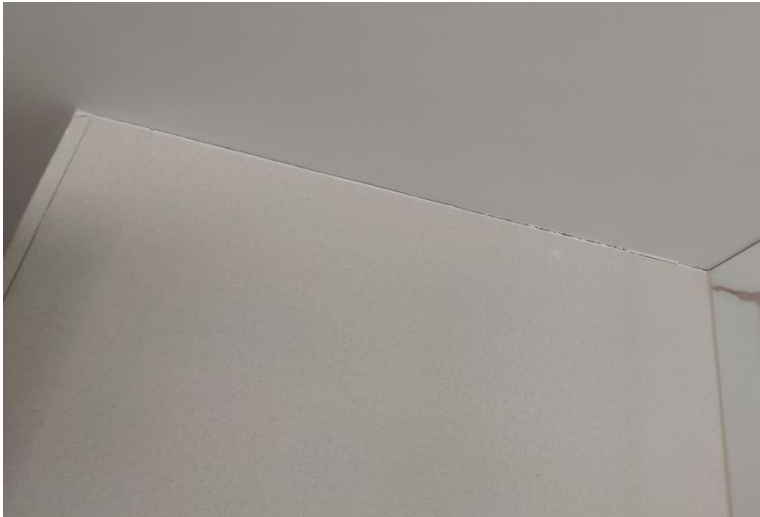
| <p><b>原因分析</b></p> | <p>(1) 石膏板吊顶采用石膏板加腻子涂料工艺，无法做到吊顶底部绝对平整，细微波浪不可避免；</p> <p>(2) 石膏板与硅酸钙墙板属于两种材料，材料本身的弹性模量不一样，因此难免会出现变形不一致导致开裂情况；</p> <p>(3) 石膏板与墙板交界处未采用弹性腻子进行修补，导致出现开裂问题；</p> <p>(4) 打胶难度大，加之需要填补原来缝隙，容易造成胶面不顺滑，影响美观；</p> <p>(5) 石膏板与墙板交界处未采用收口型材进行收口。</p> |

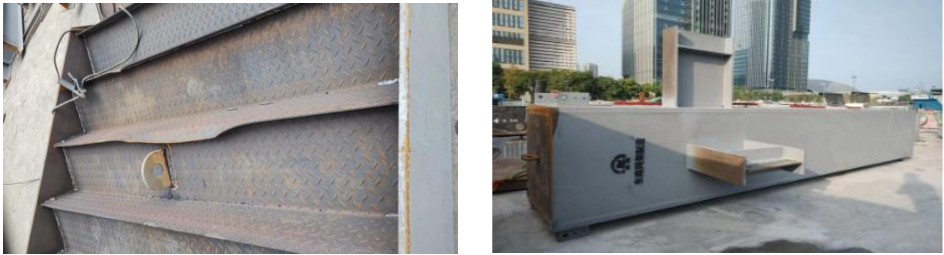
| 案例编号 | 3-1 | 案例类别 | 构件进场施工质量通病 |
|---|---|---|---|
| 原因分析 | <p>(1) 构件装车、运输、卸车中未采取有效的保护措施。</p> <p>(2) 现场未按要求堆放，构件下未设置垫木，导致构件严重变形。</p> | | |

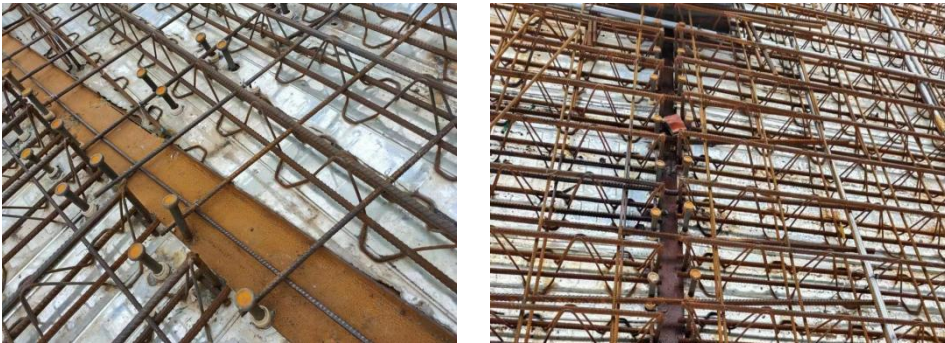
| <p><b>原因分析</b></p> | <p>(1) 楼承板加工和运输过程中产生，需要对加工和运输过程进行监控和管理，做好预防措施。</p> <p>(2) 楼承板吊装和存放过程中保护措施不到位。</p> <p>(3) 栓钉设计排布不合理，或者没有按照设计进行栓钉焊接；焊钉不合格或者焊接工艺不合格。</p> <p>(4) 楼承板安装完成后未及时浇筑砼造成锈蚀；浇筑时材料、设备将楼承板砸出孔洞或者砼局部堆积过高使楼承板局部变形。</p> |

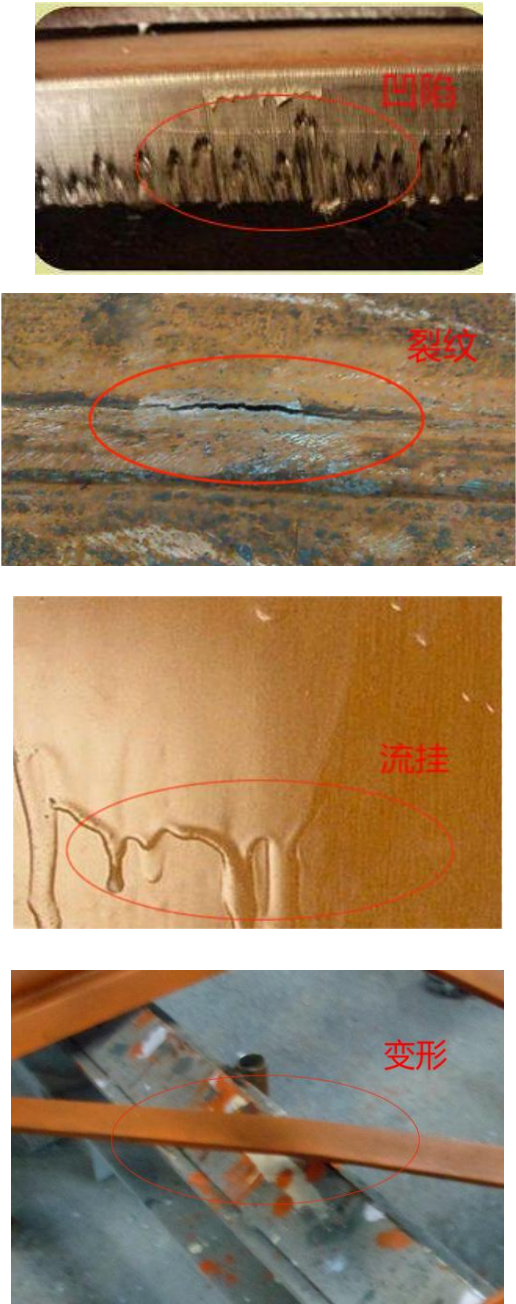
| <p>原因分析</p> | <p>(1) 切割嘴风线未调整，与被切割材料面不垂直，或作业平台不水平；切割嘴选用不合适、气割火焰没有调整好，切割氧压力不当、切割嘴高度太高，切割嘴角度位置不当气割速度不当；气割设备运行轨道不平直。</p> <p>(2) 厚工件施焊前预热不到位，道间温度控制不严，是导致焊缝出现裂纹的原因之一；焊丝焊剂的组配对母材不合适（母材含碳过高、焊缝金属含锰量过低）会导致焊缝出现裂纹；焊接中执行焊接工</p> |

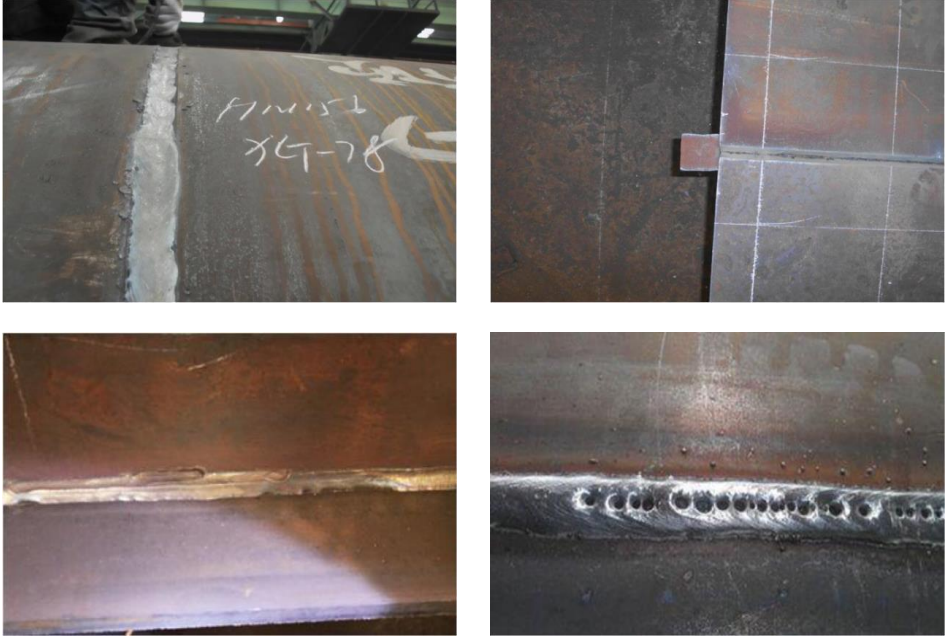
| <p><b>原因分析</b></p> | <p>(1) 材料组装时未找准基准面造成尺寸超差或检测方法、器具使用不当；组装顺序不当，对接缝未焊完即进行组装，未按照工艺方案实施正确的组装顺序。</p> <p>(2) 引熄弧板加设不规范，作业人员未按规范要求正确设置引熄弧板，不同施焊工艺引熄弧长度不同，作业前技术交底不到位。</p> <p>(3) 咬边：焊接电流太大，焊接速度太慢，电弧长度太长；气孔：坡口及其周边一定范围内有油迹、锈斑、水渍、污物等，焊材烘焙温度不够，升温速度太快，保温时间不够；焊缝不饱满：焊前未合理的评估焊接层数，造成局部焊缝低于母材。</p> |

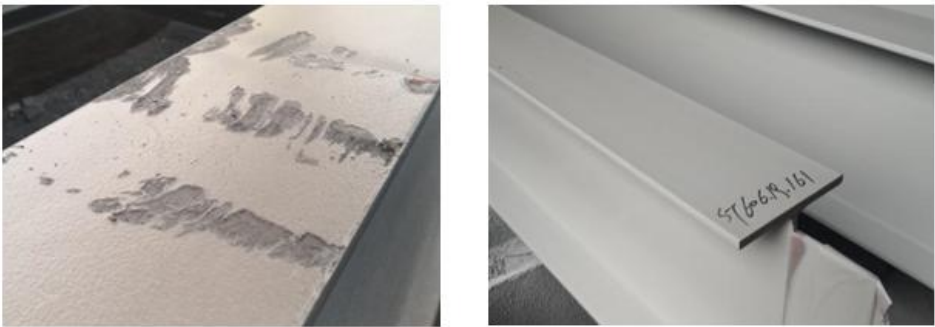
| 案例编号 | 3-8 | 案例类别 | 油漆开裂脱落、厚度不足 |
|---|---|---|---|
| 原因分析 | <p>(1) 未了解该构件涂装设计要求，错误选用不同型号的涂料。</p> <p>(2) 操作技能欠佳或涂装位置欠佳，引起涂层厚度不均匀。</p> <p>(3) 涂料搅拌时，混入了空气，且在搅拌后立即涂装。</p> <p>(4) 在高温天气涂装时，溶剂挥发较快，而在涂料中添加了不恰当的量。钢板温度过高，且涂料中含有极少量的水分。</p> <p>(5) 涂料本身质量问题，即涂料中含有了不应含有的少量水分、空气，及有可能加入了不应加入的溶剂。</p> <p>(6) 无机锌涂层表面未经处理，涂刷粘度较高的涂料。</p> <p>(7) 阴极保护装置处于试验或启动阶段，牺牲阳极在腐蚀介质中处于工作状态时，可能会产生涂层气泡。</p> <p>(8) 细微锈迹或锈蚀颗粒未除去，在含有水分的空气作用下膨胀，将涂层顶起或出现如针刺的小孔及凹坑。</p> <p>(9) 涂层过厚，表面已经干燥固结，内部却还在继续固化。原涂层未干燥到可以涂装新涂料时，就喷涂涂层厚度较厚的新涂料。</p> <p>(10) 金属表面酸洗除锈不彻底，沾有脏物、氧化铁。</p> | | |

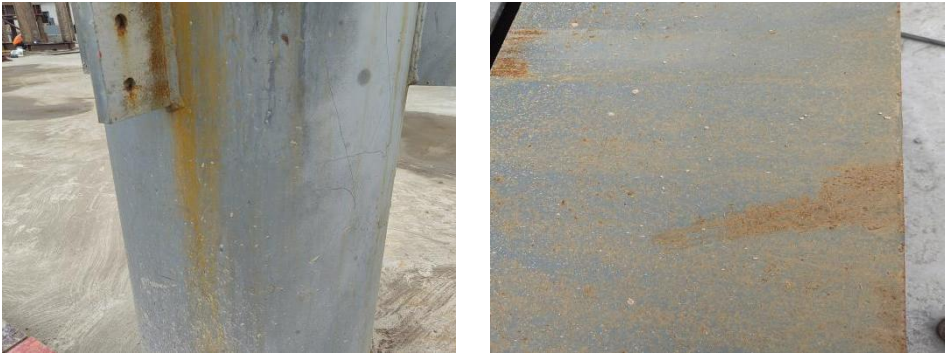
| 原因分析 | <p>(1) 钢构件车间喷涂底漆前喷砂抛丸不到位,构件表面污染物未充分清理,油漆与钢构件粘结力不够,导致后续油漆脱落。</p> <p>(2) 车间喷涂底漆厚度不够。</p> <p>(3) 钢构件运输及搬运过程中的磕碰引起油漆破坏,钢构件长时间现场堆放日晒雨淋未做防护措施。</p> | | |

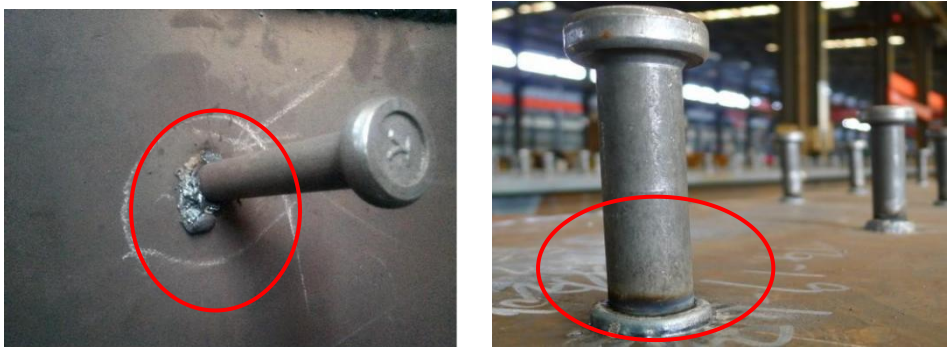
| 原因分析 | <p>(1) 未按照栓钉焊接工艺评定实施焊接，操作中一些设备参数设置错误，焊接电流过大。</p> <p>(2) 栓钉焊接专用瓷环有质量缺陷。</p> <p>(3) 焊钉、瓷环潮湿且未烘焙；</p> <p>(4) 焊接表面的氧化物、油脂、水分等影响缺陷未清除。</p> <p>(5) 栓钉焊机与钢构件固定不牢固，或用其他物品将接地线压在钢构件上。</p> <p>(6) 焊工操作不熟练。</p> | | |

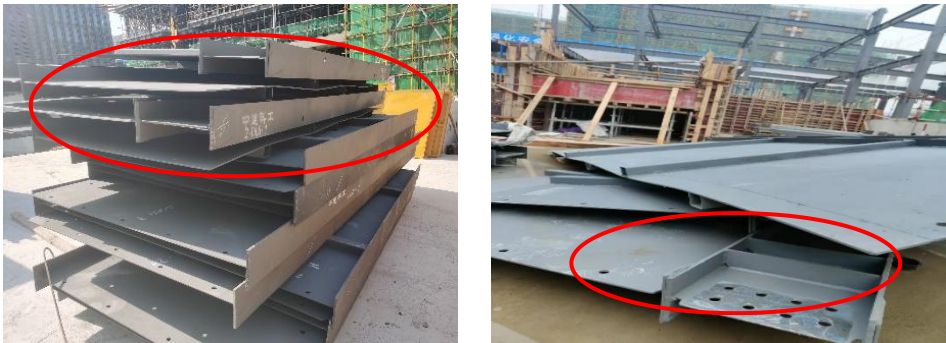
| 原因分析 | <p>(1) 焊接时产生变形，固定措施不到位，焊热输入过大。</p> <p>(2) 运输过程中保护措施不到位。</p> | | |

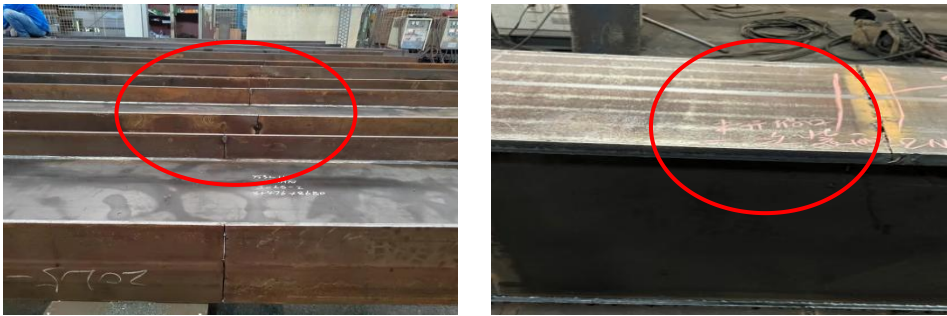
| 原因分析 | <p>(1) 自制 H 型钢、牛腿部件组立前未进行板件对接焊及部件焊后再进行组装。</p> <p>(2) 一次性组立装配焊接，在构件主焊缝焊接后对接点焊会断裂，导致板件不平直、错边现象，且翼腹板对接焊点主焊缝结束后再焊，容易产生平面起鼓，应力无法释放、矫正受影响。</p> <p>(3) 一次性组立装配焊接，操作空间不灵活，如部件未焊装配，直接影响熔透焊缝质量，焊接过程中组装尺寸易错位。</p> <p>(4) 组立前，部件类未采取多段拼接，再断开。</p> | | |

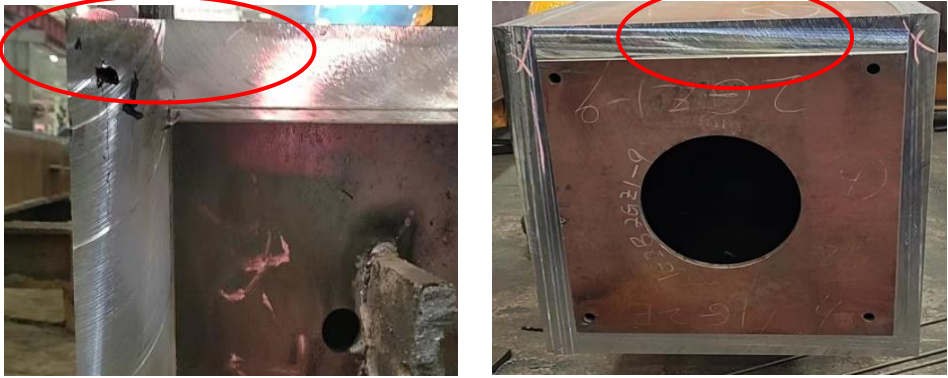
| 原因分析 | <p>(1) 箱型钢构件在焊接前，箱型端部装配引熄弧板不规范，未进行引熄弧板引出。</p> <p>(2) 端部焊接缺陷对箱型钢构件在对接时有着关键的影响。焊接前主体焊缝打底时忽略引熄弧引出焊接，引出焊与主体焊层高存在高低差，埋弧焊填充盖面时产生缺陷。</p> <p>(3) 引熄弧板装配板规格与主体构件板厚不一致，装配不平直、坡口角度大小与主焊道不一致、点焊不牢固，脱落后再焊，导致漏渣引发缺陷。</p> <p>(4) 焊接完成引熄弧板直接用敲击去除，未使用火焰切割去除。</p> |

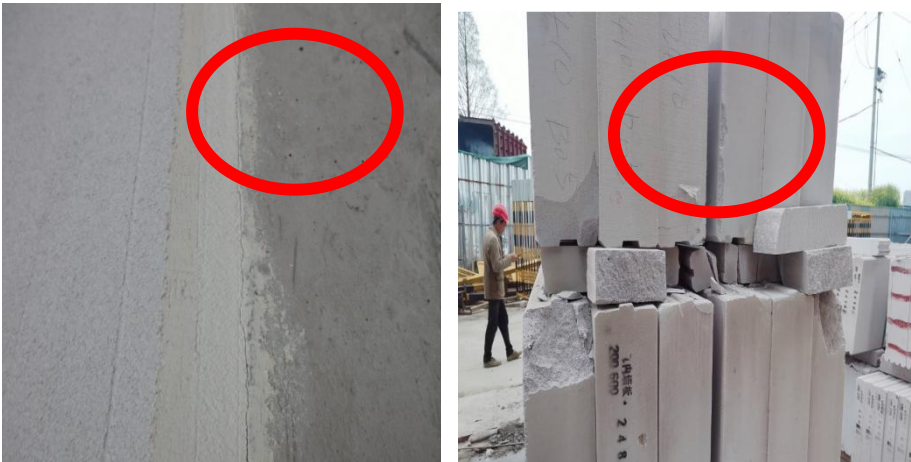
| 案例编号 | 3-24 | 案例类别 | ALC 预制构件运输及安装问题 |
|---|---|---|---|
| 原因分析 | <p>(1) ALC 板墙运输过程磕碰,成品保护不到位,导致缺棱掉角。</p> <p>(2) 混凝土构件和墙板自身收缩性,后期容易出现裂缝。</p> <p>(3) ALC 墙板施工后,板底木塞未拆除,木塞容易挤压变形。</p> <p>(4) 板材底部未使用挤浆做法,出现流坠问题。</p> <p>(5) 底部混凝土导墙强度未达到 90%以上再进行安装,导致固定不稳,后期易受环境因素开裂。</p> | | |
