# 杭州市推进新型建筑工业化协调小组办公室

杭建工业办〔2023〕5号

## 关于印发《装配式建筑质量问题防控技术指引 (试行)》的通知

# 《装配式建筑质量问题防控技术指引（试行）》

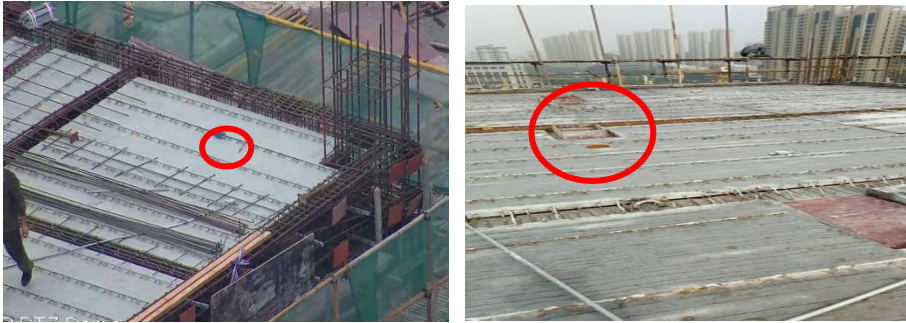
| 原因分析 | <p>(1) 在构件生产中未严格按照深化图纸进行生产, 造成生产过程中预埋件遗漏。</p> <p>(2) 线盒未严格按照深化图纸进行定位, 造成较大的偏位。</p> <p>(3) 项目施工过程中局部变动, 但构件已生产, 将造成 PC 构件的预埋件与实际项目施工有出入。</p> | | |

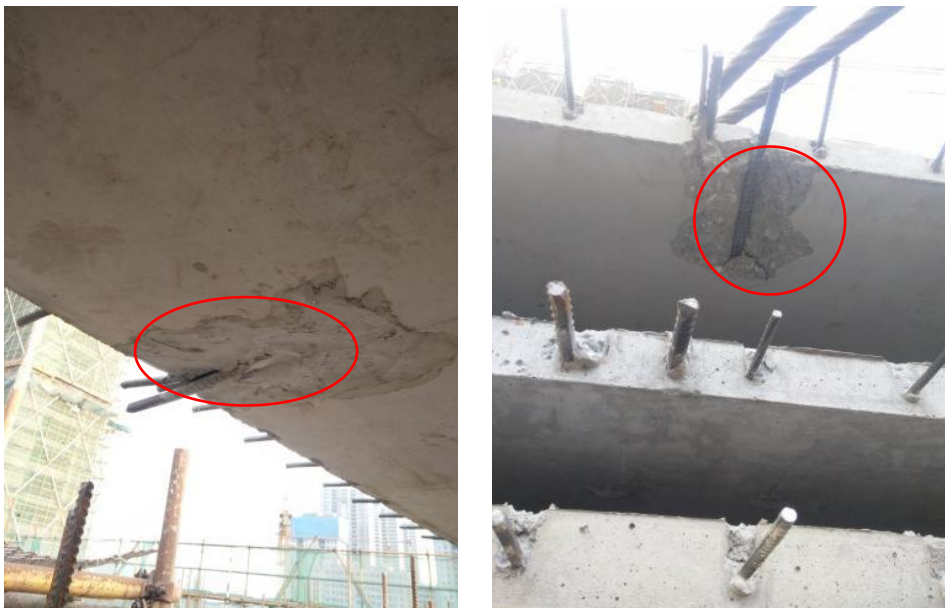
| 原因分析 | <p>(1) 在构件生产中质量把关不严，混凝土浇筑振捣不到位。</p> <p>(2) 运输或吊装过程中，未做好成品保护措施，出现磕碰，导致构件破损。</p> | | |

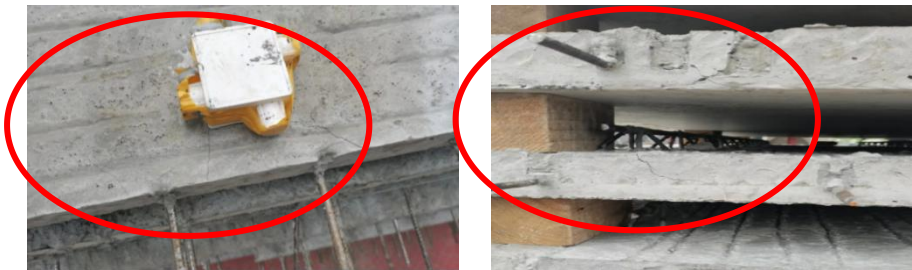
| 原因分析 | <p>（1）脱模剂喷涂不均匀或养护不到位就起吊。</p> <p>（2）线盒距板边太近，起吊时开裂。</p> <p>（3）标准层生产过程中精装点位改动，此时模具已制作完成，无法</p> | | |

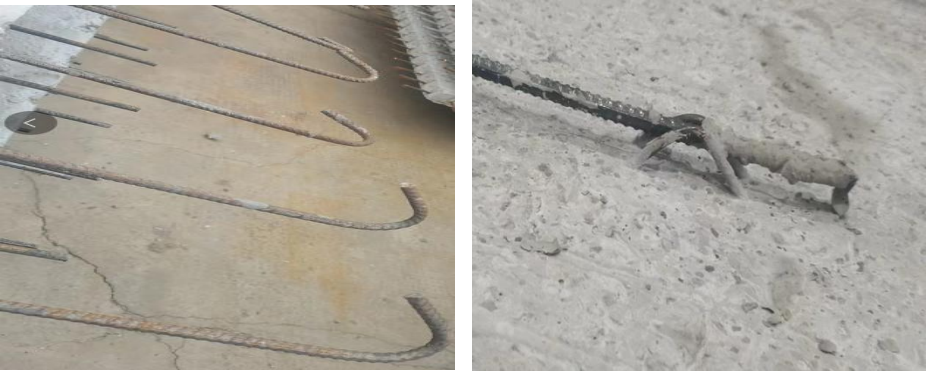
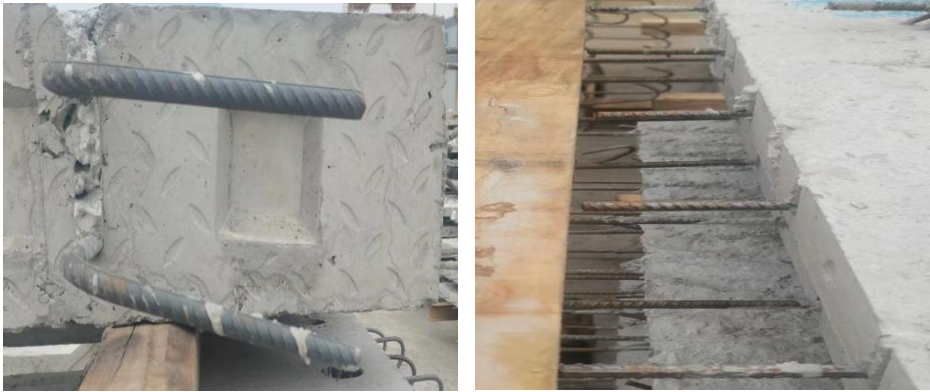
| 原因分析 | <p>(1) 钢筋加工设备精度不足，导致加工成型的钢筋尺寸偏差长短不一。</p> <p>(2) 钢筋加工过程中尺寸检查不到位，未及时发现加工钢筋尺寸偏差过大。</p> <p>(3) 钢筋两端弯锚角度不同步，手动弯箍不是同角度。</p> <p>(4) 钢筋绑扎不牢，弯锚筋浇筑前未进行调正。</p> <p>(5) 钢筋绑扎时外露钢筋测量不到位，钢筋使用错误。</p> <p>(6) 桁架规格使用错误、桁架与钢筋网片的上下层关系弄错。</p> <p>(7) 模具清理不到位、模具变形，导致边角外露钢筋保护层过大。</p> <p>(8) 固定磁盒存在消磁或损坏现象，磁性不够，导致模具与模台明显缝隙。</p> <p>(9) 混凝土浇筑前隐蔽检查不到位，未能及时发现缺陷。</p> <p>(10) 模具开孔尺寸存在偏差。</p> |

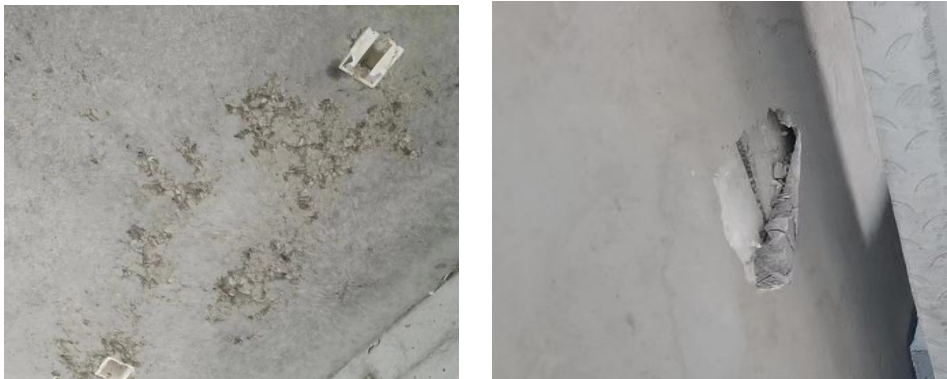
| 原因分析 | <p>(1) 沾黏在模台面的砼残渣未清理干净。</p> <p>(2) 模台存在焊疤或凹面现象，未进行打磨及修复，模台面局部存在不平整等现象。</p> <p>(3) 脱模剂涂抹不均匀，存在漏涂或积液严重。</p> <p>(4) 尾料浇筑在构件模台面，且初凝前未进行后续浇筑。</p> <p>(5) 后处理清理的残渣使用在构件浇筑模台面；混凝土和易性差。</p> <p>(6) 减重板放置时底部未垫到设计高度，减重板未尺寸较大、中间未开孔等，浇筑时混凝土不宜流动到减重板底部。</p> <p>(7) 振捣时振动棒未有效避开减重板。</p> <p>(8) 工人浇筑振捣不到位，作业手法不熟练，存在漏振、少振现象。</p> | | |

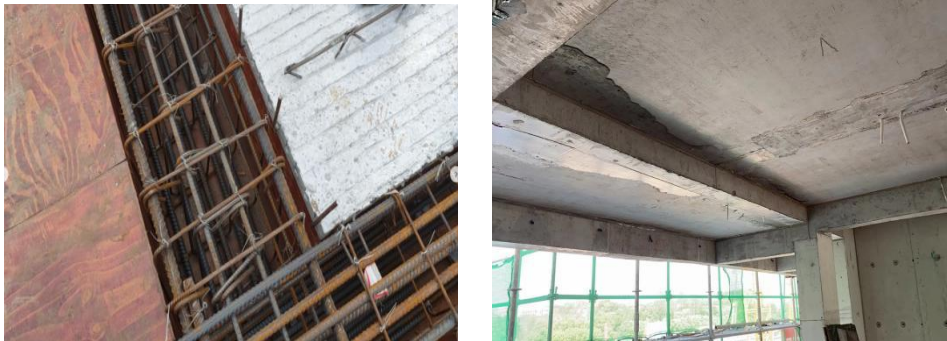
| 原因分析 | <p>(1) 野蛮吊装，构件起吊过程中没有防范，产生碰撞，安装班组对构件吊装不熟悉，导致叠合板未放置到位，使用普通的撬棍对叠合板位移，导致叠合板边缘破损。</p> <p>(2) 叠合板安装时未放置到梁柱支座内 10mm，导致叠合板均往拼缝处靠近，拼缝处钢筋搭接长度未满足 G310-1-2 装配式混凝土结构连接节点构造规范要求。</p> | | |

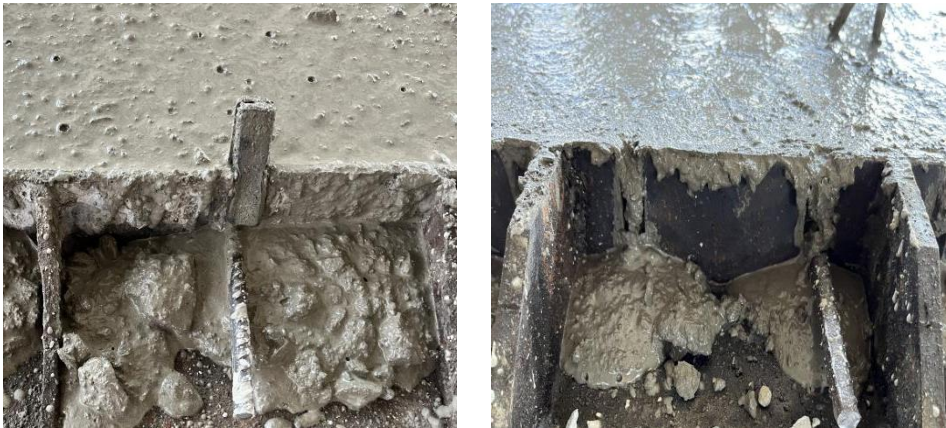
| 原因分析 | <p>(1) 钢制模具钢筋槽口开口过大或变形，或塞条不配套，无紧密塞实。</p> <p>(2) 钢筋槽口塞条未放置到底，槽口底部留有空隙。</p> <p>(3) 振捣过程中振捣操作不当，致使塞条松动或脱落。</p> <p>(4) 振捣完成后，静停时间短，未初凝即取下塞条，致使漏浆。</p> | | |

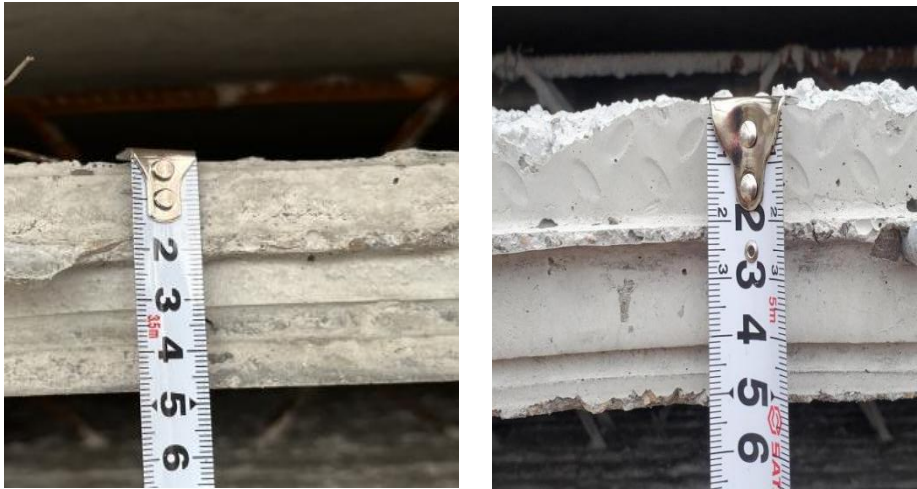
| 原因分析 | <p>(1) 混凝土下料过多或欠料。</p> <p>(2) 模具高度不配套。</p> <p>(3) 振捣后未进行厚度检查。</p> <p>(4) 进行收面工序时未进行余料铲除或欠料补足。</p> | | |

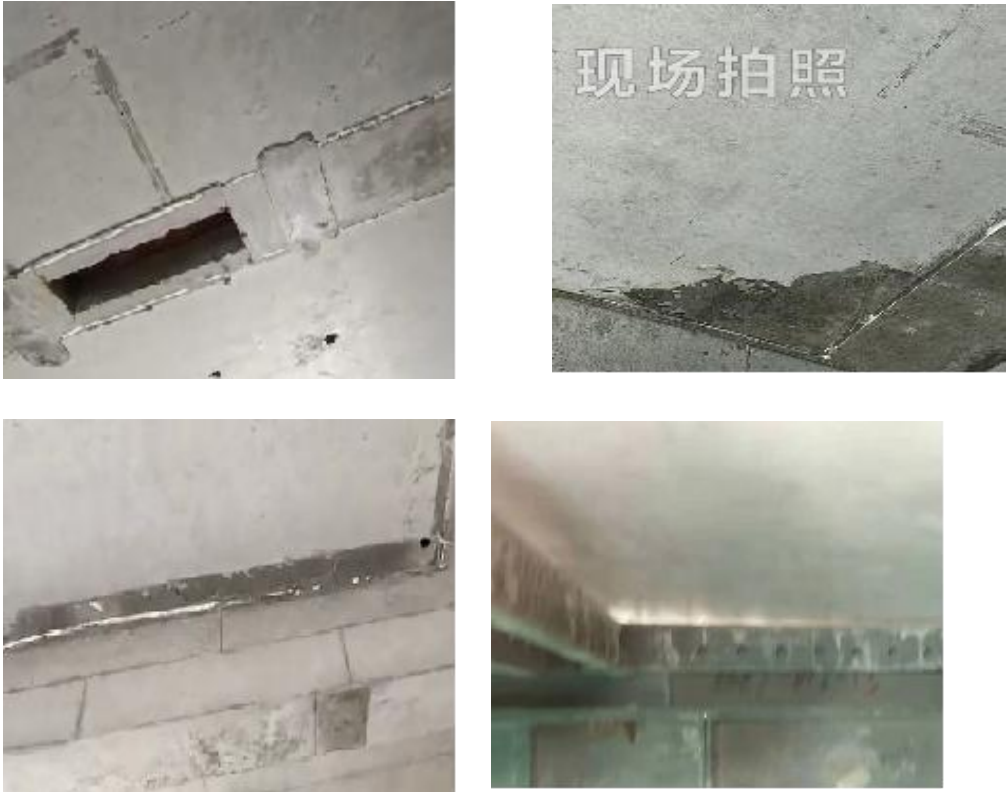
| 案例编号 | 3-36 | 案例类别 | 混凝土预制构件生产问题⑫ |
|---|---|---|---|
| 原因分析 | <p>(1)项目起吊过程中存在违规起吊，PC 中间受力过大，导致构件存在翘曲。</p> <p>(2)厂家运输到项目的构件存在翘曲：构件强度不足；堆码方式不正确；混凝土异常。</p> <p>(3)项目模板不平。</p> <p>(4)两块构件拼接时构件边缘直线度不足，导致中间拼缝过大。</p> <p>(5)项目模板边缘未做防漏浆封堵。</p> <p>(6)构件运输异常。</p> <p>(7)构件拆分过大，自然下沉。</p> | | |

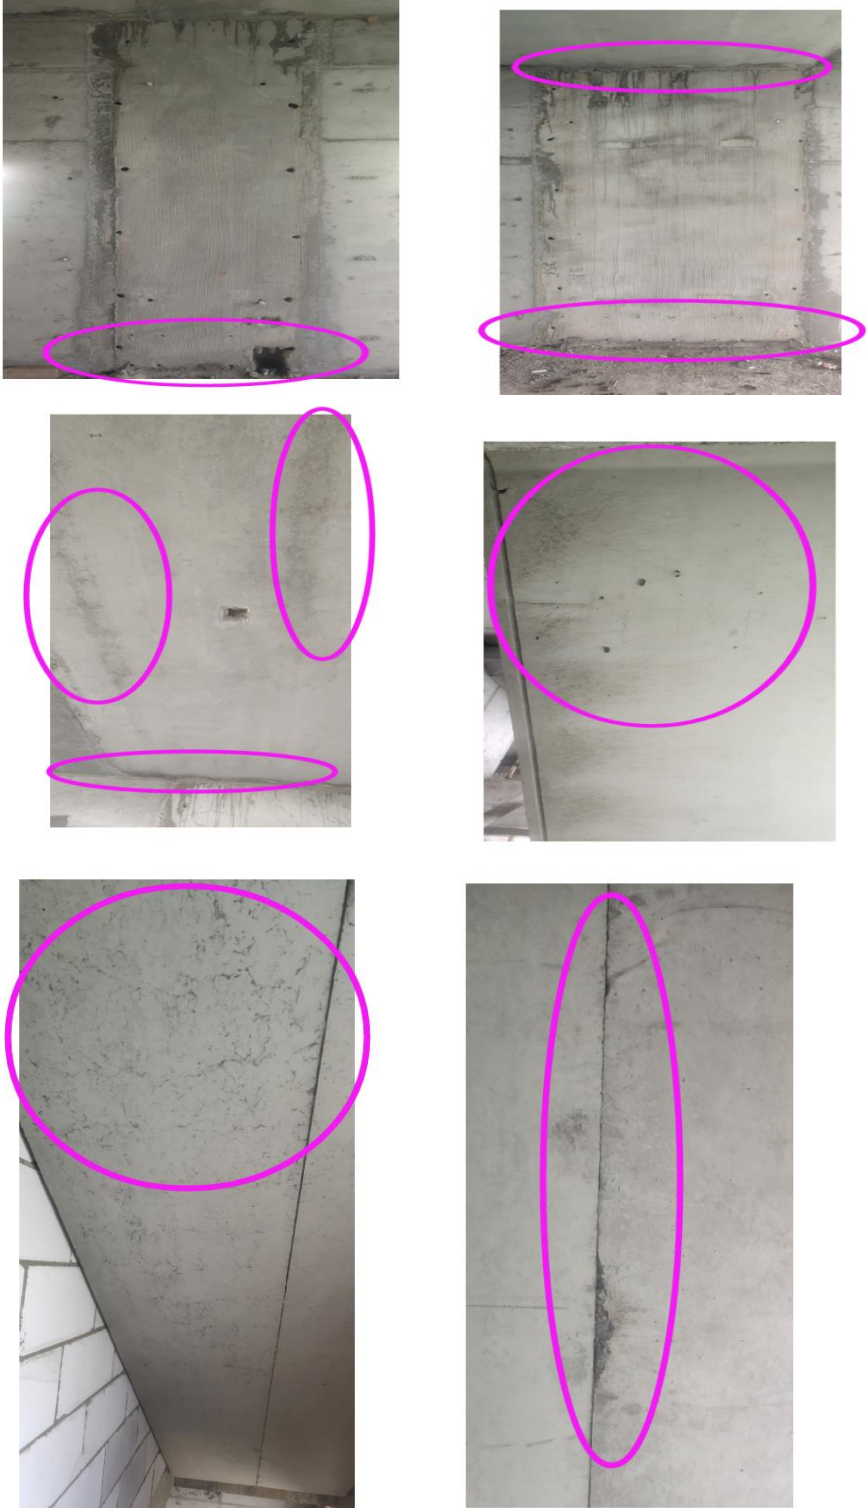
| 原因分析 | <p>(1) 混凝土预制构件表面出现蜂窝、麻面。混凝土配合比不当；搅拌不均匀；和易性差，振捣不密实；下料不当或下料过高，石子过于集中；混凝土未分层下料，漏振或振捣不足；模具不严密，漏浆。</p> <p>模具表面清理不彻底；模具不严密，漏浆；脱模剂涂刷不均匀；混凝土振捣不密实，气泡未排出。</p> <p>(2) 裂缝养护条件对裂缝的出现有着关键的影响。养护升温、降温速率快，极易产生裂缝；构件拆模后，没有及时覆盖，表面水分散失快，体积收缩大，引起混凝土表面的收缩裂缝。</p> <p>(3) 构件缺棱掉角。脱模剂涂刷不当、漏涂，造成局部拆模困难，缺棱掉角；拆模时，混凝土强度不足，成型质量差；拆模顺序不规范，野蛮施工；起吊过程中未注意防范，产生磕碰。</p> <p>(4) 施工前，未对构件成品的尺寸及定位精度进行现场检查。</p> |

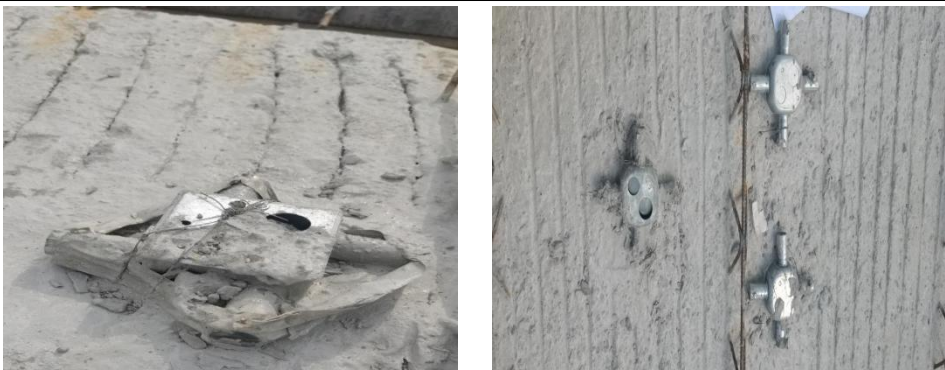
| <b>原因分析</b> | <p>(1) 预埋件管壁内出现堵塞、污染, 预制构件在浇筑过程中未对预埋水电盒采取有效的保护措施。</p> <p>(2) 预埋水电盒位置错误, 未熟悉图纸, 对预埋位置不清楚, 浇筑前未对预埋位置进行确认。</p> | | |

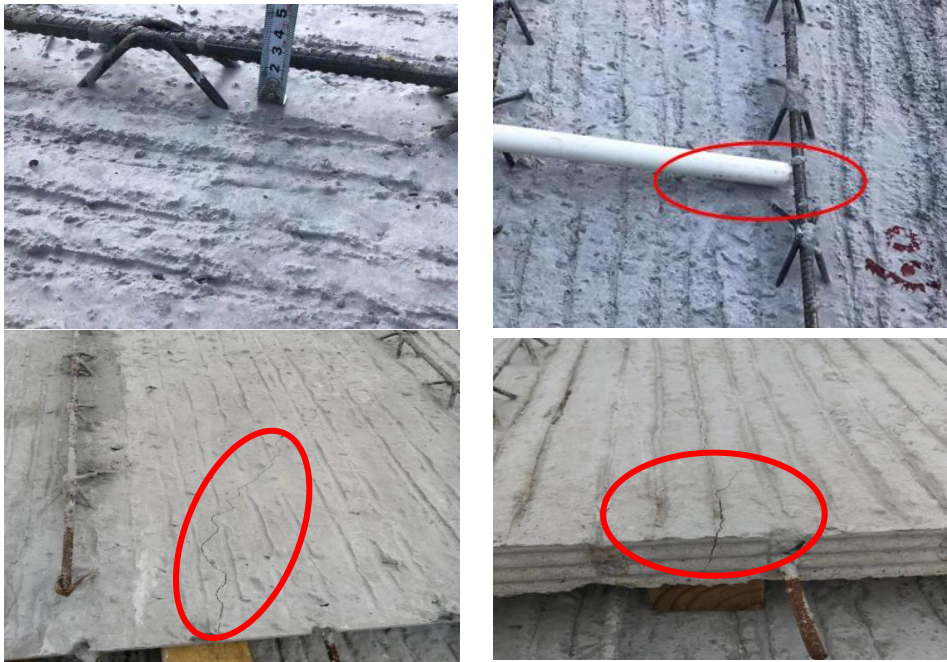
| <b>原因分析</b> | <p>(1) 桁架与混凝土间隙不足无法穿管原因:</p> <p>1) 预制混凝土叠合楼板局部超厚, 施工时收面不到位, 平整度不符合要求。</p> <p>2) 施工时随意踩在桁架上, 导致桁架变形, 下沉。</p> <p>3) 桁架不符合设计高度。</p> <p>4) 预制混凝土叠合楼板底筋保护层不足。</p> <p>(2) 预制混凝土叠合楼板出现贯穿性裂缝原因:</p> | | |

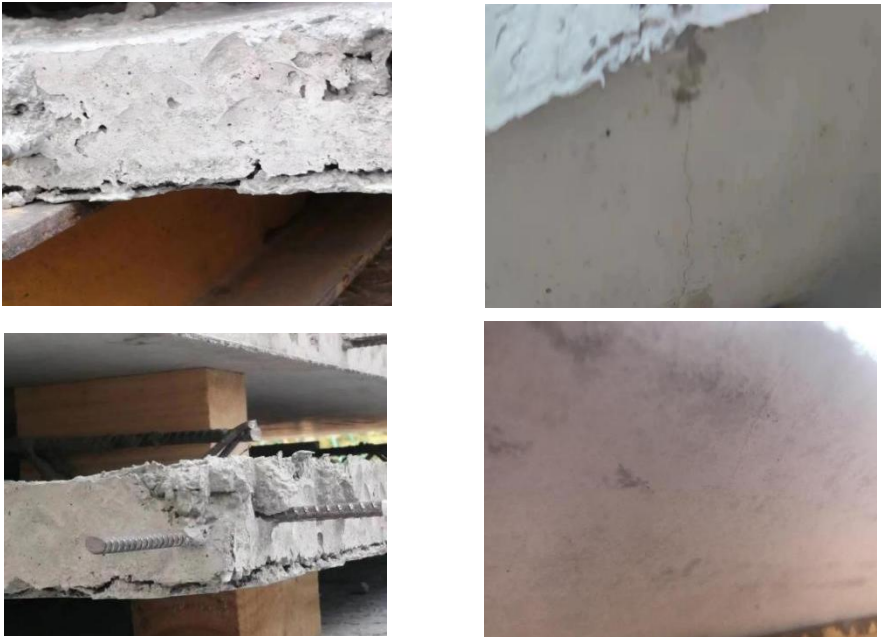
| 原因分析 | <p>(1) 生产模具清理不干净，脱模剂未充分涂刷，模具侧面钢筋孔开孔过大导致漏浆。</p> <p>(2) 混凝土原材料、配合比不符合要求，搅拌不均匀，振捣不密实，粗骨料过于集中，影响振捣时气泡排出。</p> <p>(3) 构件振捣完毕及构件拆模后，没有及时对构架进行薄膜覆盖处理，表面未做洒水养护处理，导致混凝土水分散失较快，快速收缩，引起表面的收缩裂缝。生产养护脱模强度不达标，强行脱模起吊，吊点及预埋位置应力集中点产生结构性裂缝，单块构件预埋及开洞位置较多且集中，应力集中点易产生裂缝。出厂运输野蛮式，运输路况较差，施工现场暴力安装施工，施工荷载过高导致产生结构性贯穿裂缝。</p> |

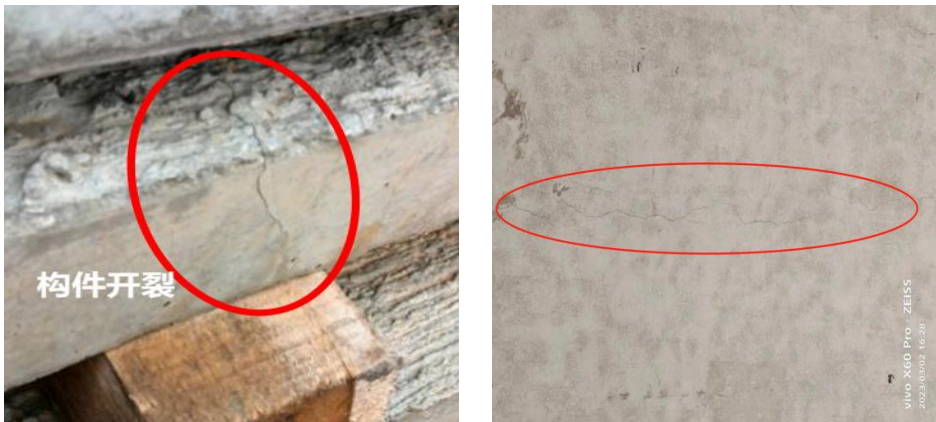
| 原因分析 | <p>(1) 混凝土含泥量过大或者混凝土出现离析现象会导致叠合板底部裂纹。</p> <p>(2) 叠合板强度不足进行脱模起吊，导致沿着吊点位置出现短裂纹。</p> <p>(3) 叠合板脱模转运或者项目吊装出现少吊点起吊情况，尤其的跨度加大的叠合板，如四点吊装会出现叠合板中间凹陷形变导致中间部位出现长度较长的细微裂纹。</p> <p>(4) 堆码不规范，没有做到垫木在同一水平线上或者垫木高度不均匀，导致叠合板受力不均匀，导致叠合板的翘曲开裂。</p> |

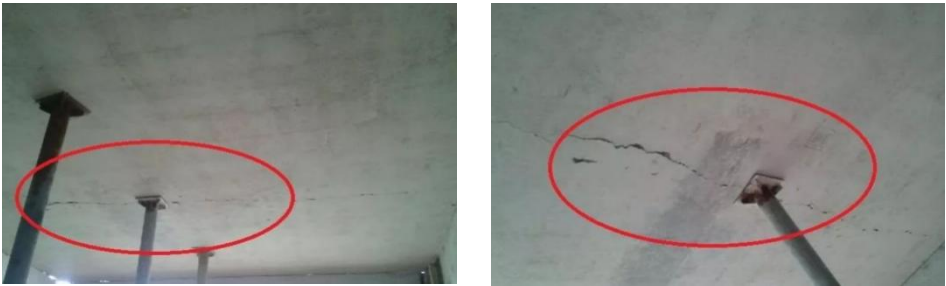
| 案例编号 | 3-49 | 案例类别 | 叠合板裂缝问题① |
|---|---|---|---|
| 原因分析 | <p>(1) 叠合板养护时间不够，叠合板尚未达到规定强度。</p> <p>(2) 合理的构件结构设计（尤其是针对施工荷载的构造配筋）优化混凝土配合比，控制混凝土自身收缩。</p> <p>(3) 采取措施做好混凝土强度增长关键期（水泥水化反应前期）的养护工作。</p> <p>(4) 制定详细的构件吊装、码放、倒运、安装方案并严格执行。</p> <p>(5) 对于清水混凝土构件，应及时涂刷养护剂和保护剂。</p> | | |

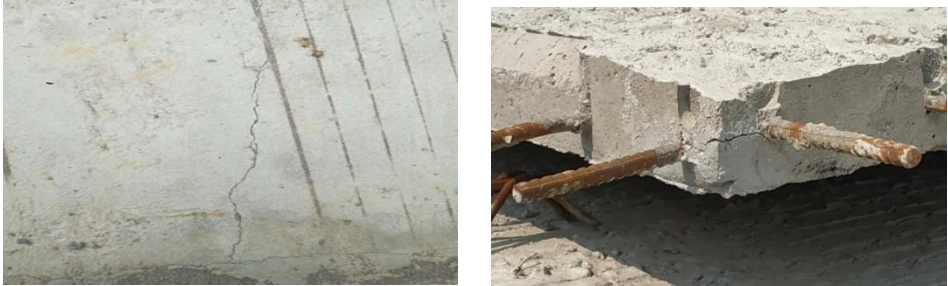
| 原因分析 | <p>(1) 设计部：局部分割不合理，构件尺寸过大。</p> <p>(2) 加工厂：制作完成后未及时进行养护，强度未达到要求就提前拆模。</p> <p>(3) 施工现场：构件卸车、堆放、吊装均存在问题，卸货及吊装时吊装点位和数量不符，堆放过高，不同构件混放，垫块不对称，堆放区构件明显出现不同程度弯曲和变形；现场支撑位置和方向均错误。</p> | | |

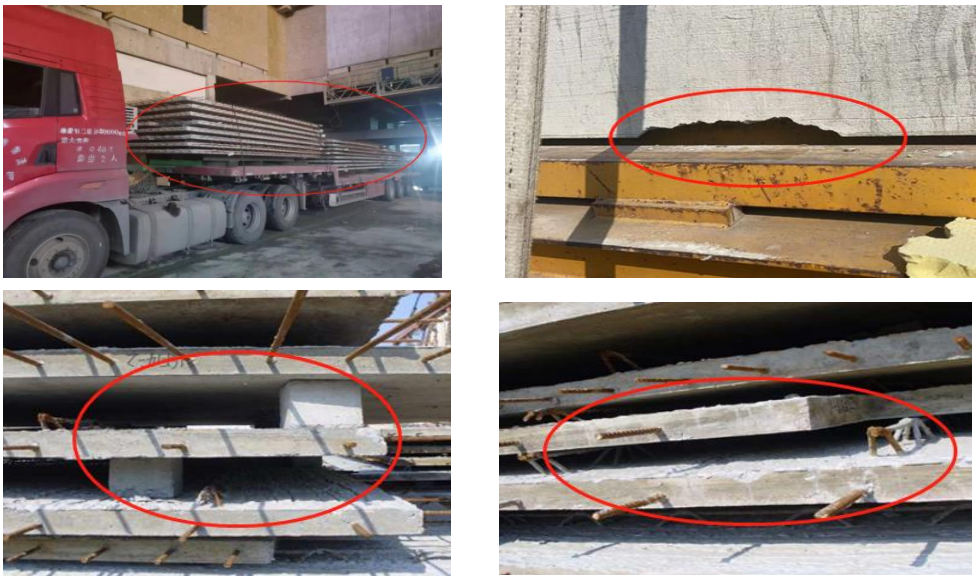
| 原因分析 | <p>(1) 预制构件运输过程中损坏：</p> <ol style="list-style-type: none"> <li>1)预制构件运输过程中，构件没有固定牢靠，造成构件移动、倾倒。</li> <li>2)预制构件在运输过程中，堆放采用刚性垫块。</li> <li>3)预制构件运输过程中堆放高度过高，造成构件损伤。</li> <li>4)运输过程中车速过快，遇到不平整地段时因车辆颠簸折断构件。</li> </ol> <p>(2) 预制构件堆放不规范：</p> <ol style="list-style-type: none"> <li>1)预制构件随意堆放，水平预制构件叠放支点位置不合理，导致构件开裂损坏。</li> <li>2)堆放架刚度不足且未固定牢靠，导致构件倾倒。</li> <li>3)预制构件堆放距离过近，预制构件之间成品保护措施设置不当，使得构件以及伸出钢筋相互碰撞而破损。</li> <li>4)施工现场预制构件堆放场地未硬化，周围没有设置隔离围栏。</li> <li>5)预制构件堆放顺序未考虑吊装顺序，多次翻找影响效率。</li> <li>6)叠合楼板堆放支点垫块未上下对齐，且未设置柔性垫块。</li> </ol> |

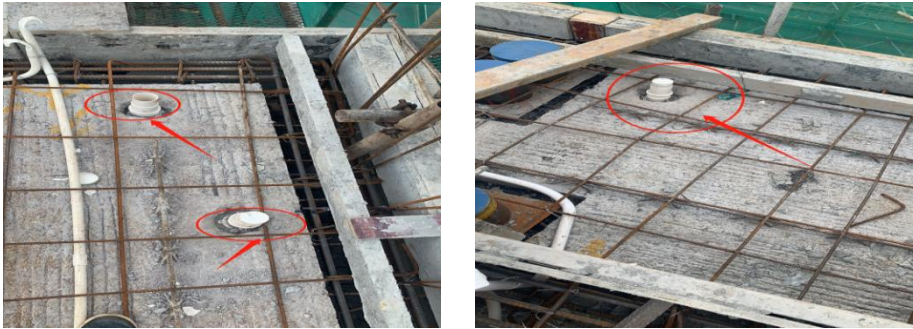
| 原因分析 | <p>（1）在构件生产中未严格按照图纸进行生产，造成预埋件遗漏。</p> <p>（2）线盒未严格按照深化图纸进行定位，造成较大的偏位。</p> <p>（3）项目施工过程中装饰局部变动，但构件已生产，将造成 PC 构件的预埋件与实际项目施工有出入。</p> | | |
