# 杭州市推进新型建筑工业化协调小组办公室

杭建工业办〔2023〕5号

## 关于印发《装配式建筑质量问题防控技术指引 (试行)》的通知

# 《装配式建筑质量问题防控技术指引（试行）》

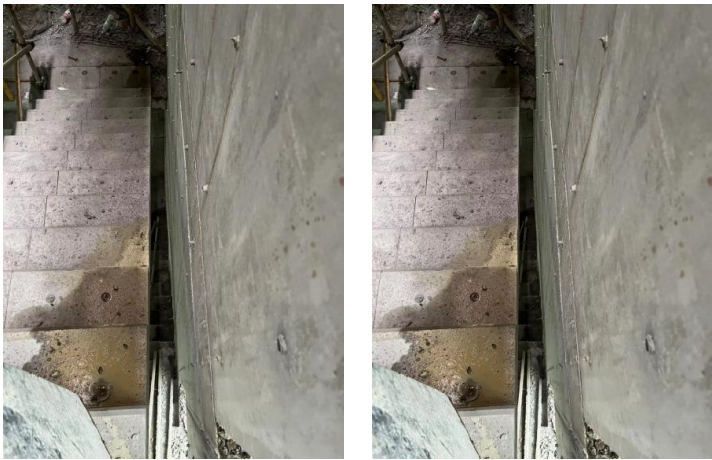
| 案例编号 | 1-1 | 案例类别 | 填充墙裂缝 |
|---|---|---|---|
| 案例编号 | 1-2 | 案例类别 | 预制构件尺寸不符① |

| 案例编号 | 1-1 | 案例类别 | 填充墙裂缝 |
|---|---|---|---|
| 通病描述 | <b>装配式混凝土建筑：</b> 预制楼梯梯板宽度不足。 | | |

| 原因分析 | <p>(1) 绘制结构平面图或楼梯结构详图时，结构梁绘制宽度尺寸与实际梁截面尺寸不符或结构设计人员没有按照各楼层结构梁实际宽度进行复核。</p> <p>(2) 构件加工生产单位和施工单位仅依据单一专业图纸进行生产或施工，没有及时发现并反馈各专业图纸矛盾。</p> | | |

| 通病预防措施建议 | <p>(1) 建筑施工图和结构施工图绘制时，应在图纸中准确表达结构梁的实际宽度；楼梯设计时应重点关注不同楼层是否存在结构梁截面宽度变化，并加强图纸校审。</p> <p>(2) 构件预制生产前，施工单位和构件加工生产单位应根据建筑和结构施工图、预制构件深化设计图进行核查，核查无误后方可生产加工。</p> | | |

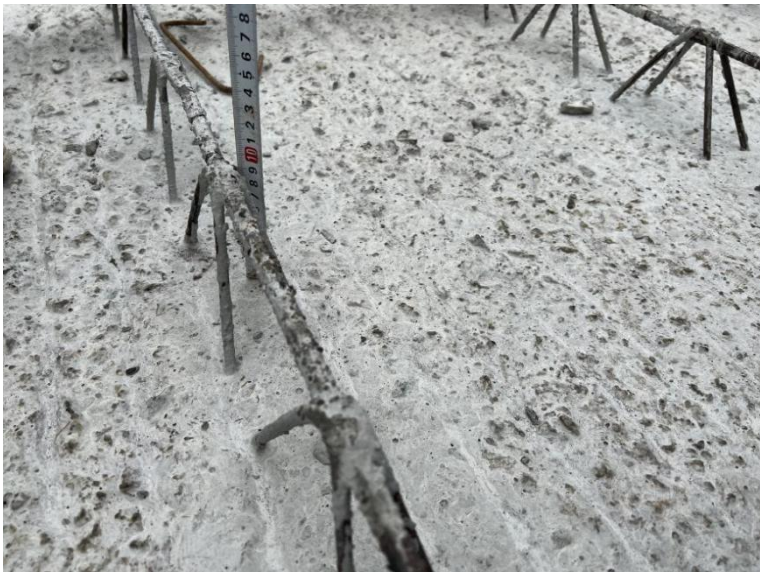
| <b>案例编号</b> | 1-4 | <b>案例类别</b> | 叠合楼板桁架筋超高 |

| <b>通病描述</b> | <b>装配式混凝土建筑：</b> 叠合楼板桁架筋超高导致板面钢筋保护层厚度不够或混凝土楼板总厚度超厚。 | | |
| <b>原因分析</b> | <p>(1) 设计单位未充分考虑预制板加工工艺和板面钢筋现场施工便利性等因素，设计选取了过高的桁架筋。</p> <p>(2) 预制构件加工单位未严格按照设计图纸要求确定桁架筋在叠合楼板厚度方向上的定位。</p> <p>(3) 预制构件加工误差过大，超过相关规范要求。</p> | | |

| 通病预防措施建议 | <p>(1) 设计单位应根据实际混凝土保护层厚度、钢筋直径、板底钢筋网与桁架筋的关系位置及桁架筋顶满足两层板面钢筋排布等因素，综合确定合理的桁架筋高度，并考虑一定施工误差。</p> <p>(2) 尽可能采用水平管线分离技术，减少由于电气管线在叠合板中暗敷施工（考虑管线在桁架筋腹部空间穿越）而增加桁架筋高度的情况。</p> <p>(3) 构件预制生产时，应进行生产交底，并加强桁架筋定位管控。</p> | | |

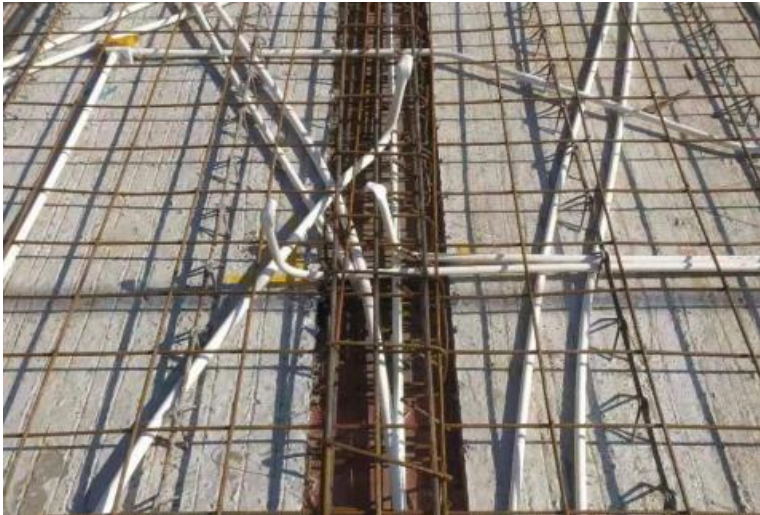
| 案例编号 | 1-5 | 案例类别 | 叠合楼板中管线暗敷问题 |

| 通病描述 | <p><b>装配式混凝土建筑：</b>结构楼板叠合层中存在多层电气管线交叉，导致交叉处叠合板局部板厚超厚。</p> | | |
| 原因分析 | <p>(1) 叠合楼板板厚设计时，通常只考虑楼板内一层管线敷设条件，未考虑管线暗敷多层交叉情况。</p> <p>(2) 设备管线排布未进行一体化、精细化设计。</p> | | |

| 通病预防措施建议 | <p>(1) 最大程度应用管线分离技术，减少结构与设备管线的相互影响。</p> <p>(2) 当采用管线暗敷时，对于管线集中区域局部采用现浇楼板或适当增加楼板厚度。</p> <p>(3) 对于设备管线推荐采用精细化设计，优化管线排布路径，减少管线交叉；在满足施工作业前提下，尽量采用小直径管。</p> | | |

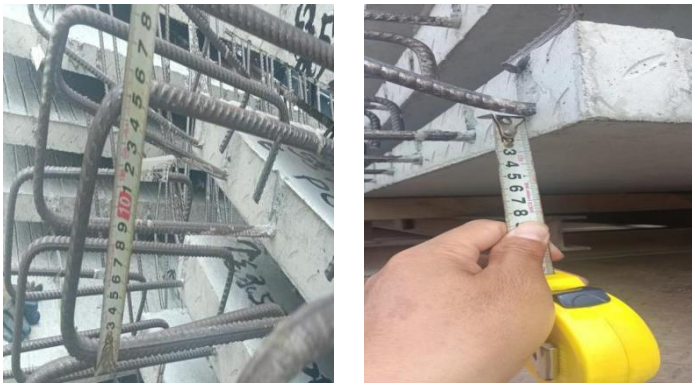
| 案例编号 | 1-6 | 案例类别 | 预制构件质量问题 |

| 通病描述 | <b>装配式混凝土建筑：</b> 预制构件钢筋下料尺寸或定位不准，导致施工现场混凝土浇筑后存在钢筋外露或结构受力性能降低。 | | |
| 原因分析 | 预制构件加工偏差，钢筋下料尺寸出错、钢筋安装定位不准或混凝土浇筑过程发生碰撞移位。 | | |

| 通病预防措施建议 | <p>(1) 预制构件加工企业技术人员应仔细查阅设计图纸，做好技术交底。钢筋下料前，认真校审下料单钢筋强度等级、型号和尺寸。</p> <p>(2) 加强对钢筋工培训，规范各类操作。</p> <p>(3) 预制工厂混凝土浇筑前应组织钢筋验收。</p> <p>(4) 施工总包和监理单位应按规范要求做好驻场验收等工作。</p> | | |

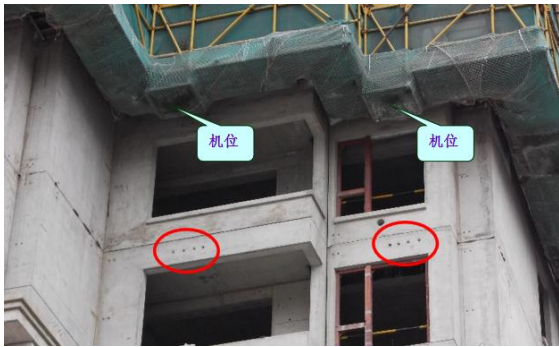
| 案例编号 | 1-7 | 案例类别 | 预留预埋缺失 |

| 通病描述 | <b>装配式混凝土建筑：</b> 预制构件辅件（脱模角、吊点、支撑点预埋等）、施工预留预埋件（泵送孔、防线孔、外架、卸料平台、施工电梯、塔吊扶墙等）深化设计未考虑到位，加工构件有缺失，无法满足现场施工要求，导致生产返工或现场野蛮开凿。 | | |

| 原因分析 | <p>(1) PC 方案人员在考虑制定 PC 构件预制方案时，未充分考虑加工、施工工艺及措施。</p> <p>(2) 深化设计工程师经验少，无法兼顾考虑后期加工及施工需要。</p> <p>(3) 深化设计阶段，深化设计单位与施工单位未进行协同，施工提资未提供给深化设计单位。</p> | | |

| 通病预防措施建议 | <p>(1) 建设单位应组织 PC 施工图设计单位对深化、施工、加工单位进行图纸交底。构件加工前，组织各单位对 PC 深化图图纸进行审查工作。</p> <p>(2) 预制构件生产前，构件生产单位应将加工工艺所需要预留预埋资料及时提资给深化设计单位。</p> <p>(3) 预制构件生产前，施工单位应根据施工工艺需要预留预埋孔洞和各类埋件资料及时提资给深化设计单位。</p> | | |

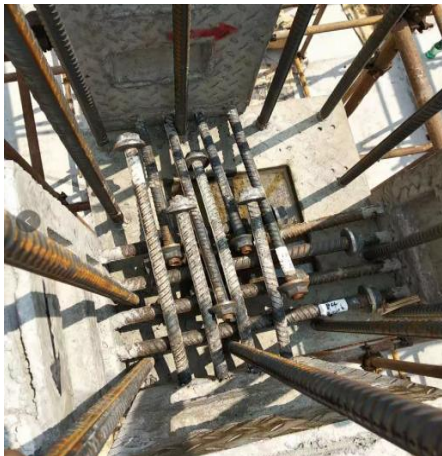
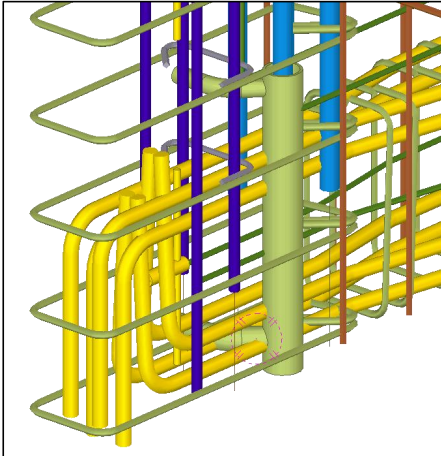
| 案例编号 | 1-8 | 案例类别 | 预制构件安装碰撞问题① |

| 通病描述 | <p><b>装配式混凝土建筑：</b>预制梁和预制柱现场装配时，发生钢筋与钢筋、钢筋与套筒碰撞，导致构件无法正常安装。</p> | | |
| 原因分析 | <p>(1) 设计时未充分考虑施工次序以及构件之间的钢筋不同维度（横向、纵向、高度）方向的位置关系。</p> <p>(2) 连接节点处钢筋过密。</p> | | |

| 通病预防措施建议 | <p>(1) 预制构件尽量采用大直径钢筋，减少钢筋数量。</p> <p>(2) 设计时应考虑套筒外围尺寸对钢筋空间的影响。</p> <p>(3) 提升深化设计师对现场施工的理解，加强各方图纸校审力度。</p> <p>(4) 采用 BIM 技术进行可视化深化设计，并完成冲突检查与避让。</p> | | |

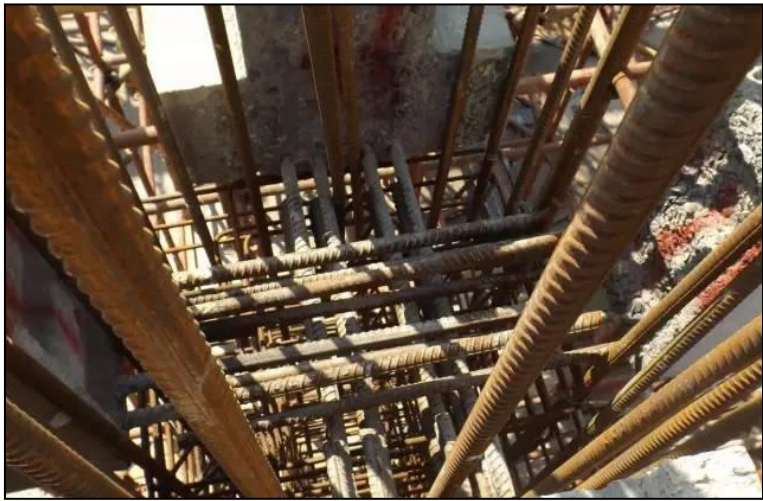
| 案例编号 | 1-9 | 案例类别 | 预制构件安装碰撞问题② |

| 通病描述 | <p><b>装配式混凝土建筑：</b>梁柱节点处有多个预制构件预留钢筋伸入节点，造成钢筋碰撞、影响施工效率及质量。</p> | | |
| 原因分析 | <p>(1) 梁柱节点处，钢筋密集且空间有限，预制柱主筋、箍筋、预制梁钢筋伸入节点，造成钢筋碰撞，钢筋层次复杂造成保护层厚度不足，影响施工质量。</p> <p>(2) 吊装时施工顺序不合理，工序配合不到位，造成施工混乱，影响施工效率，造成工期延误。</p> | | |

| 通病预防措施建议 | <p>(1) 专业预制构件深化设计单位进行 PC 深化设计，针对节点复杂部位进行重点设计，建立节点 BIM 模型，发现钢筋碰撞问题给予解决，如不同方向梁主筋碰撞调整、梁主筋与柱主筋的碰撞调整等。</p> <p>(2) 施工前按照节点 BIM 模型演示梁柱节点和主次梁节点的分层流程图，模拟施工，生成分层安装流程图。</p> <p>(3) 施工时，合理安排施工工序，合理进行工序穿插及配合，分层施工，检查钢筋碰撞问题，根据安装流程图进行吊装，提高施工效率。</p> | | |

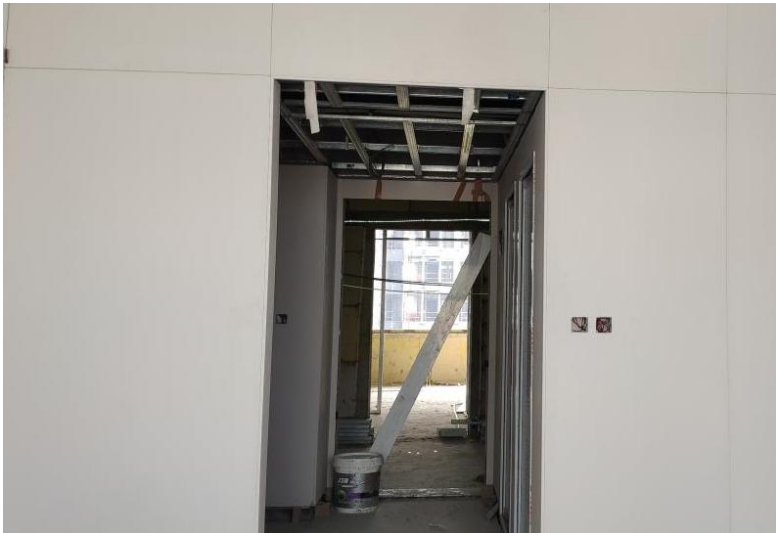
| 案例编号 | 1-10 | 案例类别 | 非砌筑墙体面材拼接问题 |
|---|---|---|---|
| 通病描述 | <b>装配式装修：</b> 墙面高度超过 3 米的墙体面材，采用上下两块板拼接方式拼装用于拼接的金属型材会形成交叉，施工难度大；在拼接处容易形成十字缝，整体观感效果不佳。 | | |
| 原因分析 | <p>(1) 大部分墙板原材尺寸最大为 3 米，超过 3 米墙板原材需定制。</p> <p>(2) 大尺寸墙板原材，在搬运和安装过程中，缺少与之匹配的运输和安装工具。</p> | | |

| 案例编号 | 1-10 | 案例类别 | 非砌筑墙体面材拼接问题 |
|---|---|---|---|
| 通病预防措施建议 | <p>(1) 对于室内净高超过 3 米的项目，在装修方案设计过程中，充分考虑墙板拼接方案，通过线条设计来达到美化效果。</p> <p>(2) 深化设计过程中，可采用内嵌型材或其他形式收口条进行拼装，减少直拼带来的施工问题；</p> <p>(3) 墙板的上下拼接处应进行四面包覆，安装前检查墙板完整性，接缝处设置加强龙骨，确保安装完成能够达到美观效果；</p> <p>(4) 墙板十字缝处施工安装，可采用定制专用连接件进行连接安装，以确保接缝处表面平整，缝隙严密。施工，检查钢筋碰撞问题，根据安装流程图进行吊装，提高施工效率。</p> | | |

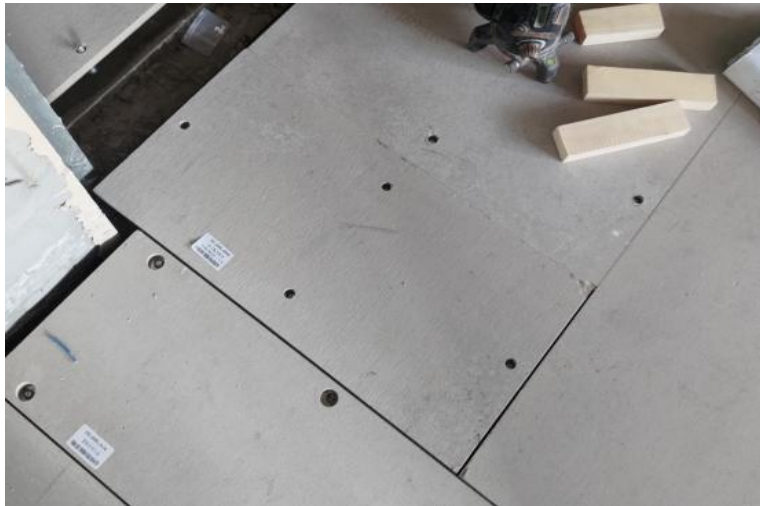
| 案例编号 | 1-11 | 案例类别 | 架空模块现场二次加工问题 |

| 案例编号 | 1-11 | 案例类别 | 架空模块现场二次加工问题 |
|---|---|---|---|
| 通病描述 | <b>装配式装修：</b> 现场结构尺寸与架空模块尺寸发生偏差，导致现场二次切割组装，降低工效；现场水电管线点位发生偏移或更改，导致架空模块现场切割改孔。 | | |
| 原因分析 | <p>(1) 现场主体结构实际完成尺寸误差较大。</p> <p>(2) 实测数据较少，样本容量不够，大量归尺导致设计误差增大。</p> <p>(3) 材料到现场后，临时设计变更，导致材料原尺寸不适用，为材料利用最大化进行现场二次加工。</p> | | |

| 案例编号 | 1-11 | 案例类别 | 架空模块现场二次加工问题 |
|---|---|---|---|
| 通病预防措施建议 | <p>(1) 主体结构验收时，加强对于尺寸误差的把控，确保各尺寸偏差在规范允许范围内。</p> <p>(2) 深化设计过程中，增加现场尺寸测量的样本容量，尽量使测量样本数据分布均匀，更具代表性，减小归尺过程的误差。</p> <p>(3) 变更需提前规划且提前告知，减少材料返工；采用标准尺寸与定制尺寸相结合的方式，减少现场二次加工。</p> <p>(4) 结构尺寸偏差较多时，采用边龙骨作为支撑构造，减少调整模块开孔。</p> | | |

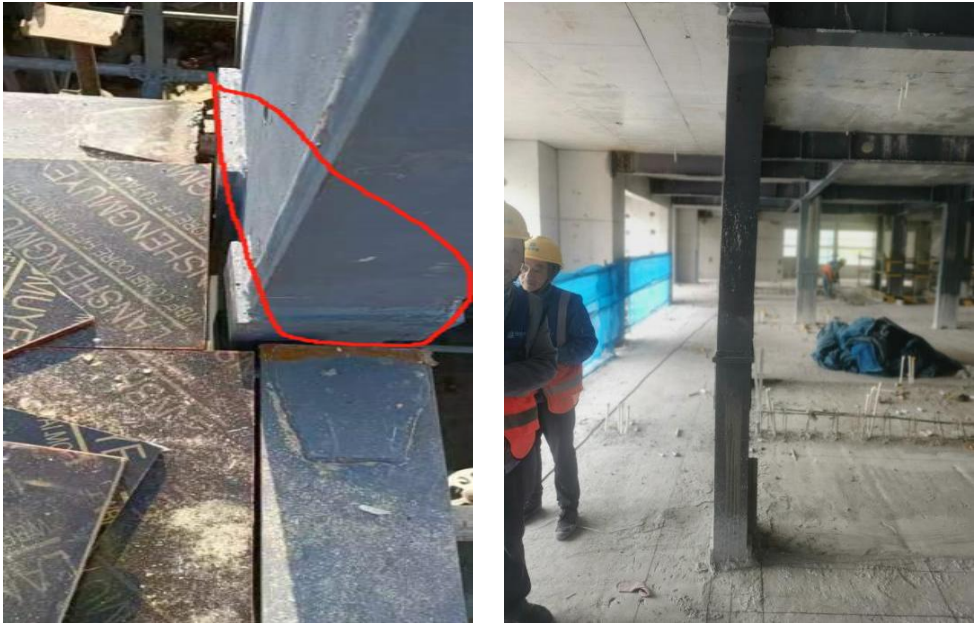
| <p><b>通病描述</b></p> | <p><b>装配式钢结构建筑：</b>钢柱钢梁节点处易发生扭曲变形；钢柱构件垂直度易产生偏差。</p> | | |
| <p><b>原因分析</b></p> | <p>(1) 钢柱板厚较薄、钢柱长宽比大。</p> <p>(2) 钢柱内部需要灌浆，因钢柱宽度过小，内部不易有加劲板。钢柱钢梁节点加劲板焊接应力较大。</p> | | |

| 通病预防<br>措施建议 | <p>(1) 在钢柱组立过程中，在中间两头增加两块 5 公分的三角铁片进行加固，加强连接部位的刚度。</p> <p>(2) 钢梁节点加劲板焊接时，采用先焊前后两面再焊左右两面，调整焊接顺序，减少焊接应力。</p> | | |

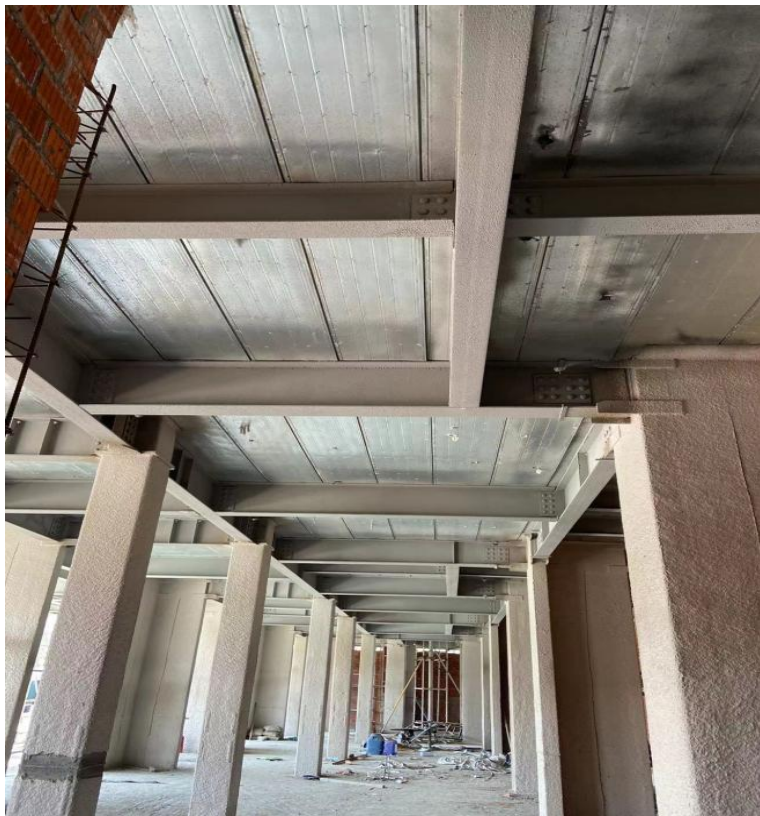
| 案例编号 | 1-15 | 案例类别 | 钢筋桁架楼承板拼接问题 |

| 通病描述 | <p><b>装配式钢结构建筑：</b>钢筋桁架楼承板底面拼接平整度较差，美观度较差。</p> | | |
| 原因分析 | <p>实际钢筋桁架楼承板存在拼接等问题造成平整度较差问题。</p> | | |

| 通病预防<br>措施建议 | <p>(1) 设计增加吊顶遮蔽楼承板。</p> <p>(2) 施工、监理单位对进场楼承板平整度加强检查。</p> <p>(3) 施工单位做好楼承板安装技术交底。</p> <p>(4) 各单位加强对楼承板现场安装施工的监督。</p> | | |

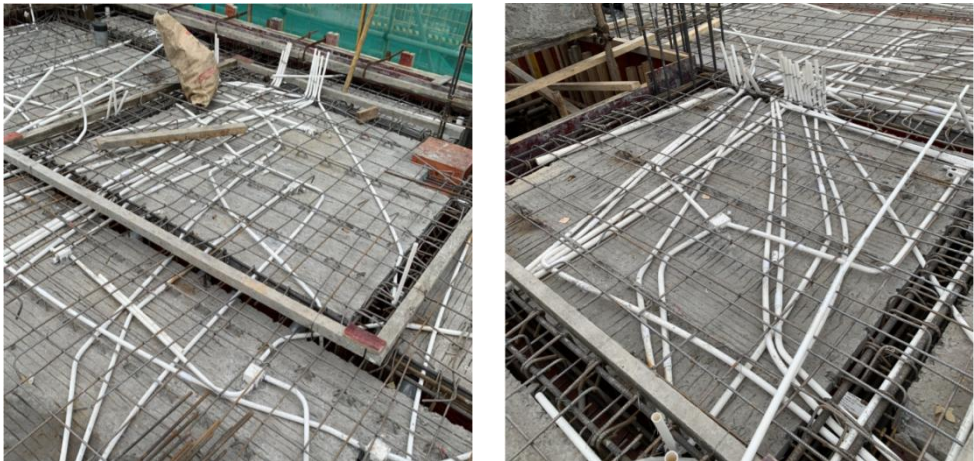
| 案例编号 | 1-16 | 案例类别 | 叠合楼板内暗敷管线问题① |
|---|---|---|---|
| 通病描述 | <p><b>装配式混凝土建筑：</b>现阶段，叠合板普遍采用 60mm 预制+70mm 现浇的形式，但现浇层管线过多或管径较大，特别是住宅公共区域或室内玄关处，管线交叉叠加高度甚至超过后浇层高度，造成施工困难。</p> | | |
| 原因分析 | <p>(1) 项目在设计阶段未各专业协同，对于管线交叉处没有综合考虑管线叠加布置的情况，仍按照普通设计进行。</p> <p>(2) 没有进行机电管线以及钢筋的碰撞检查，没有对复杂节点、复杂部位进行特殊验证。</p> | | |

| 案例编号 | 1-16 | 案例类别 | 叠合楼板内暗敷管线问题① |
|---|---|---|---|
| 通病预防措施建议 | <p>(1) 设计应采用协同设计，提高各专业之间的协同性，对管线较多处可采取加厚叠合板现浇层，管线明装等措施。</p> <p>(2) 设计应采用 BIM 技术对项目进行验证，特别是特殊节点、复杂部分，提前考虑到施工过程中将会碰到的问题，将问题前置，提前应对。</p> <p>(3) 施工应采用 BIM 技术在施工阶段对项目进行验证，进行机电管线综合以及钢筋的碰撞检查，发现问题及时反馈给设计单位。</p> <p>(4) 应优化现场管线排布，减少管线叠加层数，尽量不要超过 2 层。</p> <p>(5) 对于大管径管线采用明敷方式或适当增加现浇层厚度。</p> | | |

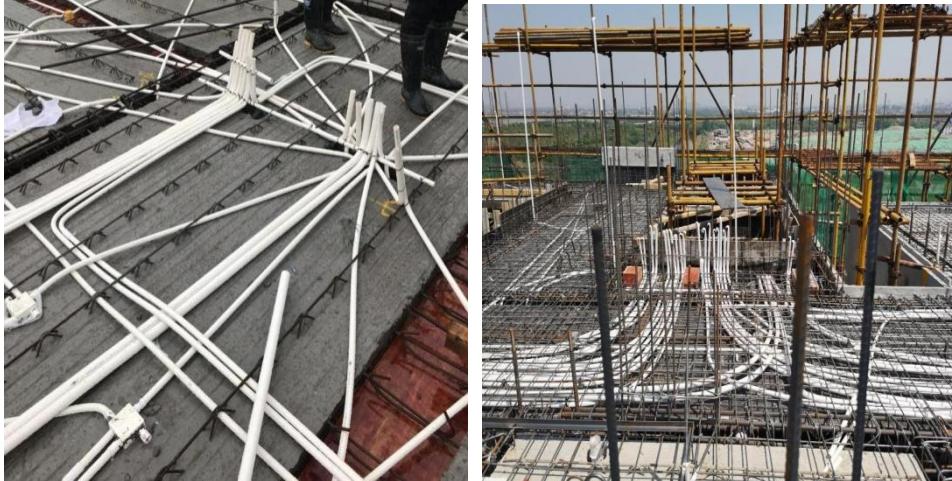
| 案例编号 | 1-17 | 案例类别 | 叠合楼板内暗敷管线问题② |
|---|---|---|---|
| 通病描述 | <p><b>装配式混凝土建筑：</b>预制混凝土叠合板上管线密集，交叉重叠严重，部分位置可能引起结构局部质量、安全隐患；管线密集处板面钢筋保护层不足，结构楼板超厚。</p> | | |
| 原因分析 | <p>(1) 住宅项目一般为精装交付，现浇层内敷设的强电、弱电、智能化等各类管线众多，多数管线未采用水平管线分离技术。</p> <p>(2) 未进行综合管线布置，各类管线敷设随意，导致管线交叉重叠严重。</p> <p>(3) 管线密集区域楼板面筋敷设后未控制板厚及标高，导致楼板钢筋混凝土保护层不足或者楼板超厚。</p> | | |

| 案例编号 | 1-17 | 案例类别 | 叠合楼板内暗敷管线问题② |
|---|---|---|---|
| 通病预防措施建议 | <p>(1) 设计单位根据装配式计算要求，结合项目特点，落实水平向布置管线与楼板和湿作业楼面垫层分离。减少楼板内管线敷设，尽量布置于吊顶、楼面架空层等区域，便于后期检修。</p> <p>(2) 设计单位利用 BIM 技术进行管线综合，实现各类管线系统化集成设计，合理布置管线走向，减少管线交叉重叠。</p> <p>(3) 设计单位局部管线密集区域如入户强弱电箱、公区管井所在楼板，增加现浇层厚度以利于管线敷设。</p> <p>(4) 预制构件生产单位严格控制预制板厚度及桁架筋高度，桁架筋与楼板底筋绑扎固定到位，避免浇筑振捣过程中桁架筋上浮，减少生产误差。</p> | | |

| | <p>(5) 预制构件生产单位应将各类预埋线盒、预留孔洞安装到位，避免遗漏。</p> <p>(6) 施工单位编制装配式专项施工方案，对相关人员进行技术培训与交底。</p> <p>(7) 施工单位在管线综合基础上合理布置管线，减少现场管线交叉重叠，适当设置过线盒。</p> <p>(8) 施工单位对管线密集区域进行优化调整，控制钢筋保护层厚度及楼板厚度。</p> | | |

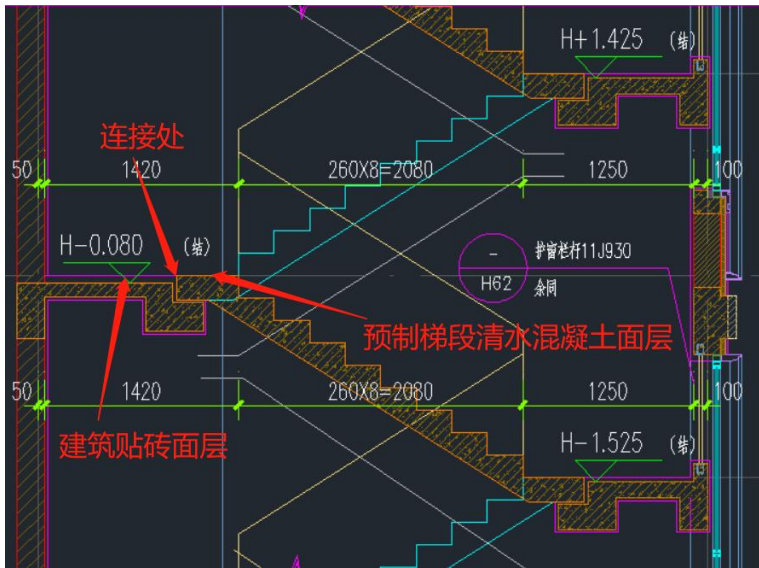
| 案例编号 | 1-18 | 案例类别 | 预制与现浇尺寸衔接问题 |

| 通病描述 | <p><b>装配式混凝土建筑：</b>预制楼梯梯段面层（混凝土清水面）与现浇休息平台面层（建筑贴砖）搭接处理不当，影响建筑观感。</p> | | |
| 原因分析 | <p>预制梯段连接处面层问题。建筑设计时，忽略预制梯段连接处的面层差异问题，现场施工阶段才发现问题。</p> | | |

| 通病预防措施建议 | <p>(1) 建筑、结构，在前期设计阶段应沟通好连接处做法，确定好预制构件与现浇结构之间的面层衔接处理方法。</p> <p>(2) PC 深化设计应对预制构件按照实际尺寸进行装配验证，有条件时可借助 BIM 技术。</p> | | |

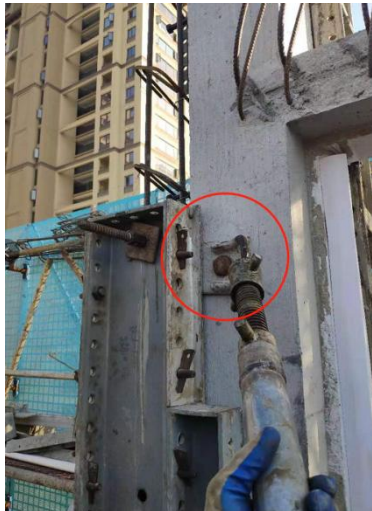
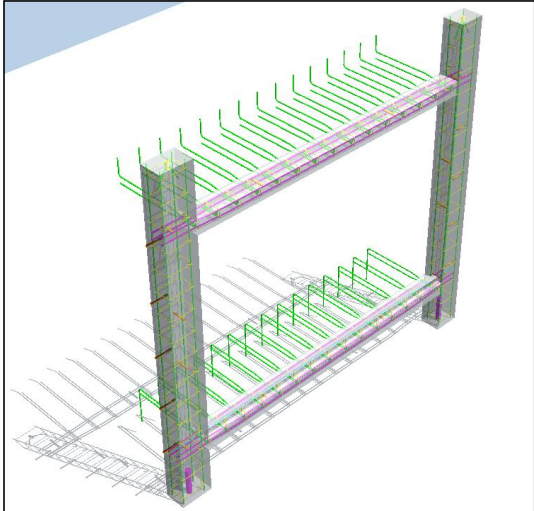
| 案例编号 | 1-19 | 案例类别 | 预制构件设计深度不足① |

| 通病描述 | <b>装配式混凝土建筑：</b> 预制外围护墙临时支撑埋件与现浇构件的铝膜冲突。 | | |
| 原因分析 | 预制外围护墙与现浇边缘构件交接的预制墙垛尺寸不足，导致铝膜碰到临时支撑点，现场处理难度大，影响施工效率。 | | |

| 通病预防措施建议 | <p>(1) 深化设计时，在完成预制构件的下料图的同时，应考虑各类预留预埋与现场施工模具的协调性。</p> <p>(2) 加强深化设计与施工单位的协同工作，施工单位及时反馈现场施工需要的预设预埋。</p> | | |

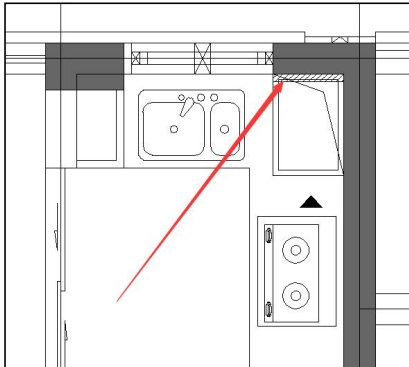
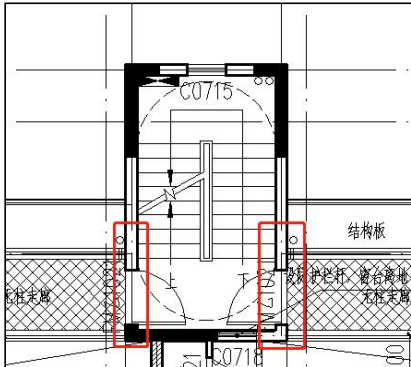
| 案例编号 | 1-20 | 案例类别 | 预制构件设计深度不足② |

| 通病描述 | <b>装配式混凝土建筑：</b> 预留预埋及面层做法考虑不到位。 | | |
| 原因分析 | (1) 建筑平面图中表示的烟道尺寸与实际不符。 | | |

| | (2) 楼梯间与公区有分界时, 休息平台面层及踏步面层与实际不符, 导致楼梯踏步第一步过高。 | | |

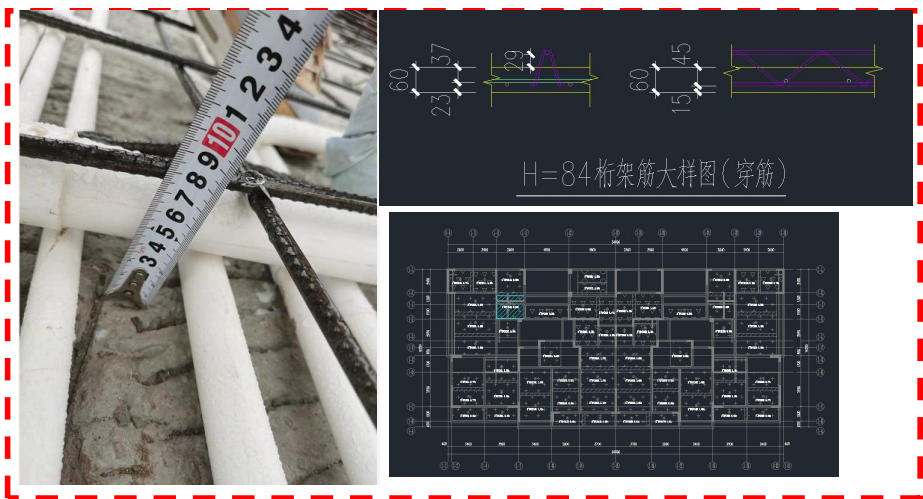
| 案例编号 | 1-21 | 案例类别 | 叠合楼板桁架筋高度问题 |

| 通病描述 | <p><b>装配式混凝土建筑:</b> 户内玄关位置出现 40+20 的管线交叉, 130mm 厚的叠合板无法满足现场穿管要求; 桁架下预留净高不足与设计偏差较大, 现场很难满足 20 管穿越, 现场只能切断桁架筋后, 完成穿管。</p> | | |
| 原因分析 | <p>(1) 项目公区叠合板厚度通常设计为 150mm 厚, 套内玄关位置楼板通常采用 130mm, 较难满足管线暗敷尺寸要求。</p> <p>(2) 部分厂家生产的桁架不规范, 与设计偏差较大。</p> | | |

| 通病预防<br>措施建议 | <p>(1) 叠合板板厚及桁架筋高度应结合结构受力、机电穿管要求等因素综合确定。</p> <p>(2) 对于管线集中布设区域应考虑局部采用现浇楼板或加大叠合层厚度。</p> <p>(3) 设计桁架下净高仅为图纸理论值, 预制构件加工制作时应严格管控, 减小实际制作偏差。</p> | | |

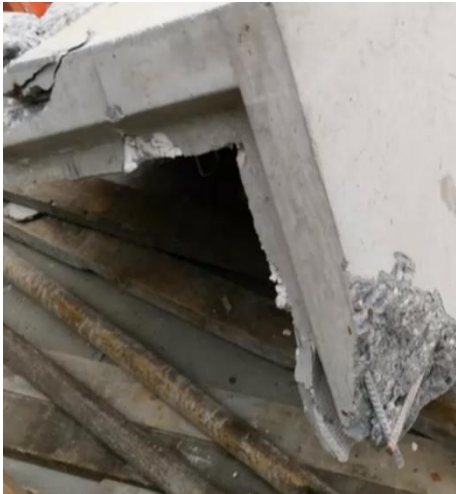
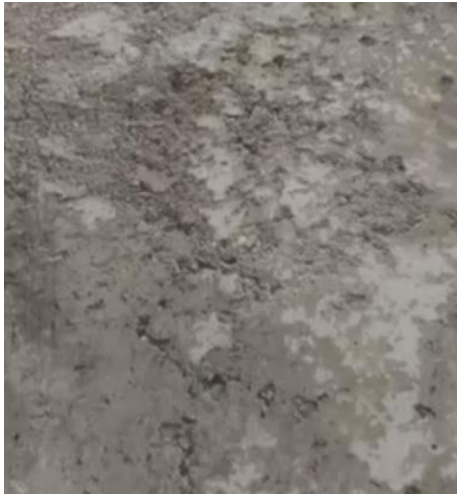
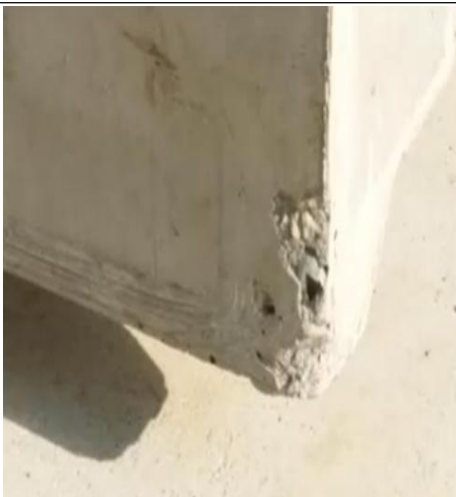
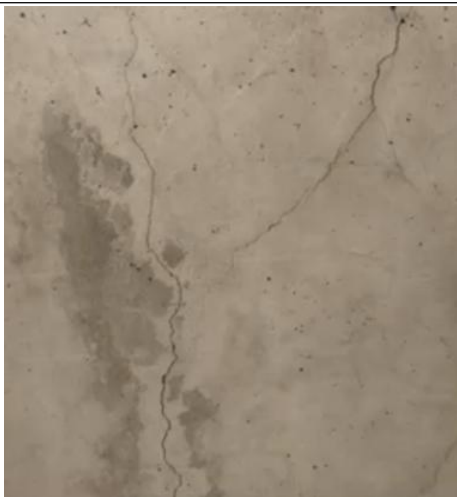
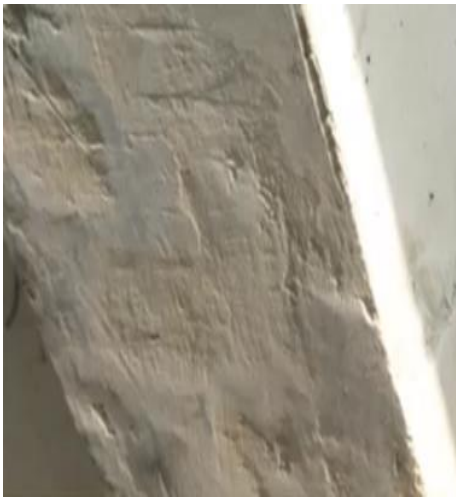
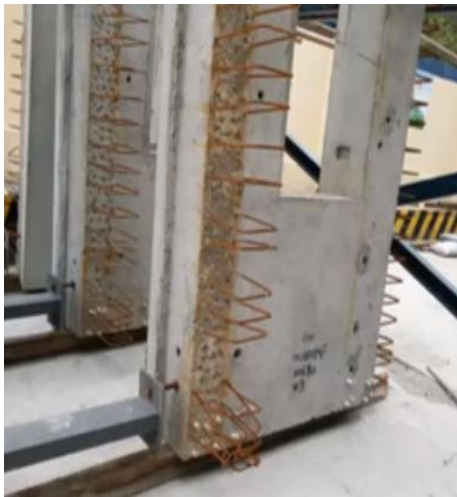
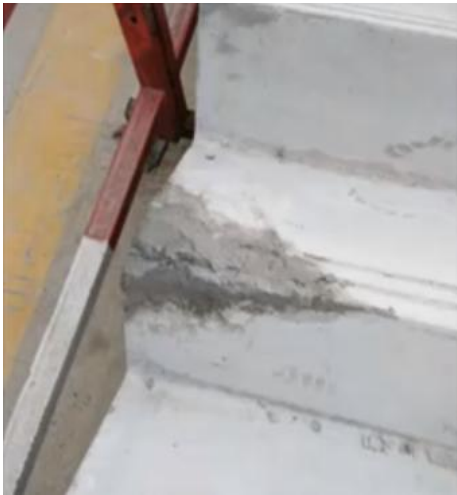
| 案例编号 | 2-1 | 案例类别 | 构件本身的质量问题 |
|---|---|---|---|
| 通病描述 | <p><b>装配式混凝土建筑：</b></p> <p>(1) 露筋：构件内的钢筋未被混凝土包裹而外露。</p> <p>(2) 蜂窝麻面：构件生产时表面缺少水泥砂浆形成骨料外露的现象。</p> <p>(3) 孔洞：构件表面和内部空腔，孔穴的深度、长度超过保护层厚度。</p> <p>(4) 裂缝：构件表面裂缝或贯通性裂缝，缝隙从构件表面延伸至内部。</p> <p>(5) 外形缺陷：构件缺棱掉角，翘曲不平，飞边凸肋，几何尺寸、厚度、键槽不符合质量要求等。</p> <p>(6) 连接部分缺陷：构件的连接钢筋锈蚀、缺失、排布不均等。连接件松动、弯折、缺失等。灌浆套筒或预留洞口偏位、堵塞、破损、缺失等。</p> <p>(7) 装饰缺陷：有装饰要求的构件有色差、划痕、裂纹、缺角、脱落、尺寸偏差等问题；装饰面层粘结不牢，表面不平，撞死缝隙不顺直等问题。</p> | | |
| 通病照片 | <div style="display: flex; justify-content: space-around; align-items: flex-end;"> <div style="text-align: center;"> <p>筋、缺棱掉角</p> </div> <div style="text-align: center;"> <p>蜂窝麻面</p> </div> </div> | | |

| | <div data-bbox="395 190 853 685"> </div> <div data-bbox="596 701 660 741" data-label="Caption"> <p>孔洞</p> </div> <div data-bbox="885 190 1343 685"> </div> <div data-bbox="1094 701 1158 741" data-label="Caption"> <p>裂缝</p> </div> <div data-bbox="395 752 853 1247"> </div> <div data-bbox="564 1263 692 1303" data-label="Caption"> <p>外形缺陷</p> </div> <div data-bbox="885 752 1343 1247"> </div> <div data-bbox="1015 1263 1206 1303" data-label="Caption"> <p>连接部位缺陷</p> </div> <div data-bbox="641 1314 1099 1807"> </div> <div data-bbox="807 1823 935 1863" data-label="Caption"> <p>装饰缺陷</p> </div> |
| <p>原因分析</p> | <p>构件质量问题成因各不相同，大多是厂商在构件生产过程中因压缩生产周期、施工不规范、养护不充足、运转不科学等问题造成。</p> |

| | <p>(1) 露筋：构件生产过程中混凝土和易性不良，产生离析，接触模板部位缺浆或模板漏浆；结构构件断面较小，钢筋过密，石子直径较大卡在钢筋上；混凝土保护层太小或保护层处混凝土漏振或振捣不实。</p> <p>(2) 蜂窝麻面：构件生产过程中配合比设计不当或和易性差，模板粗糙或有杂物，振捣不充分或漏振，气泡排出不充分，养护不到位等问题引发。</p> <p>(3) 孔洞：构件生产过程中在钢筋密集区、预埋件处，混凝土振捣不充分或漏振，异形结构的混凝土被钢筋阻挡而没有正确浇筑到位。</p> <p>(4) 裂缝：构件生产过程中未及时养护或养护方式、保温保湿不当，发生温度和塑性收缩现象；振捣不密实，未及时排除混凝土泌水。</p> <p>(5) 外形缺陷：构件生产过程中脱模过早，拆模方式不正确。模板刚度不够，模板破损变形、平整度差。</p> <p>(6) 连接部分缺陷：构件生产过程中忽略对原材料的验收，钢筋绑扎验收环节缺失，连接件、灌浆套筒预埋定位偏差，检查环节不仔细，混凝土浇筑过程中振捣棒碰撞连接件、灌浆套筒导致偏位，预埋件、灌浆套筒、预留孔洞的保护措施不足，导致杂物或混凝土浆料渗入其中。</p> <p>(7) 装饰缺陷：构件生产过程中不同批次装饰材料未进行色差对比检验，装饰面与底膜之间使用硬质垫块，划伤装饰面层。</p> |

| 通病预防措施建议 | <p>(1) 优化运输方案。分析构件的受力特征，在此基础上优化运输的路线和方式，避免运输过程中碰撞或挤压构件，降低构件在运输环节受到损坏的概率。</p> <p>(2) 健全装配式构件进场验收制度。严格按照科学的流程推进验收工作，不可肆意简化或跳过相关步骤。明确进场验收的内容，及时发现进场材料是否存在质量方面的问题。</p> <p>(3) 进场验收工作主要围绕构件结构性能、质量证明文件、外观质量缺陷、功能验收报告、预留预埋件规格、外形尺寸偏差、构件粗糙面键槽质量与构件表示等内容。</p> <p>(4) 对存在严重质量问题、影响使用功能或装饰效果的构件，应做好标记与记录，并退回原厂。对不影响使用功能与结构安全、质量问题</p> |

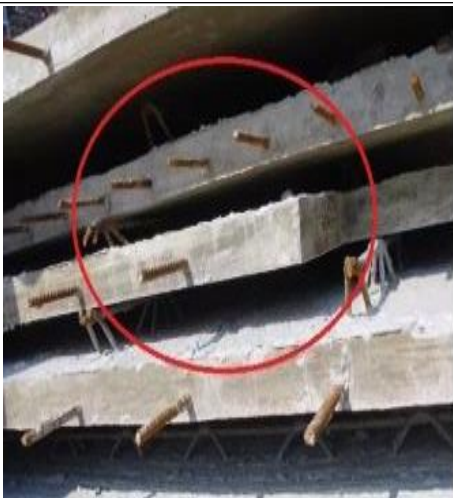
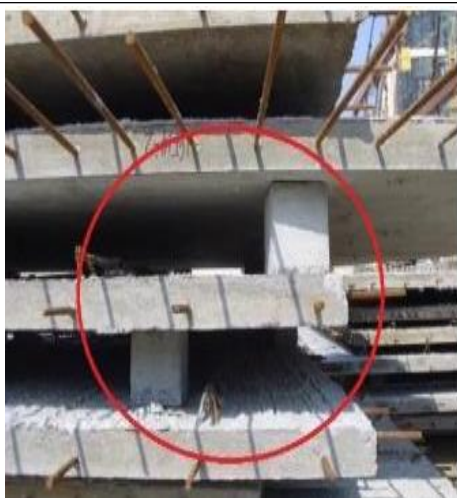
| 通病描述 | <p><b>装配式混凝土建筑：</b>因堆放场地不平整、堆放时间过久、堆放层数过多、垫块缺失或位置不正确等问题对装配式构件造成破坏，引起质量问题。</p> | | |
| 通病照片 | <div style="display: flex; justify-content: space-around; align-items: center;"> <div style="text-align: center;"> <p>垫块缺失</p> </div> <div style="text-align: center;"> <p>垫块设置不规范</p> </div> </div> | | |
| 原因分析 | <p>缺乏有针对性的堆放方案与合理的堆放场地规划；管理人员与施工人员缺乏相关的基本概念和专业素养，未形成优良的成品保护与节省材料意识。</p> | | |

| 通病预防措施建议 | <p>(1) 优化装配式构件的施工规划，制定有效且有针对性的堆放方案，根据构件的数目、类型、受力特点采取合理的施工场地内运转和堆放方式。堆放时根据构件的外形尺寸设计具有一定刚度的钢支架，构件与钢支架接触点布置枕木，保证构件堆放时不变形，储藏过程中不损坏。</p> <p>(2) 对管理人员和施工人员进行有关装配式构件的针对性施工交底，明确落实各个施工环节中的人员职责，规范过程中地操作流程，形成成品保护意识。</p> | | |

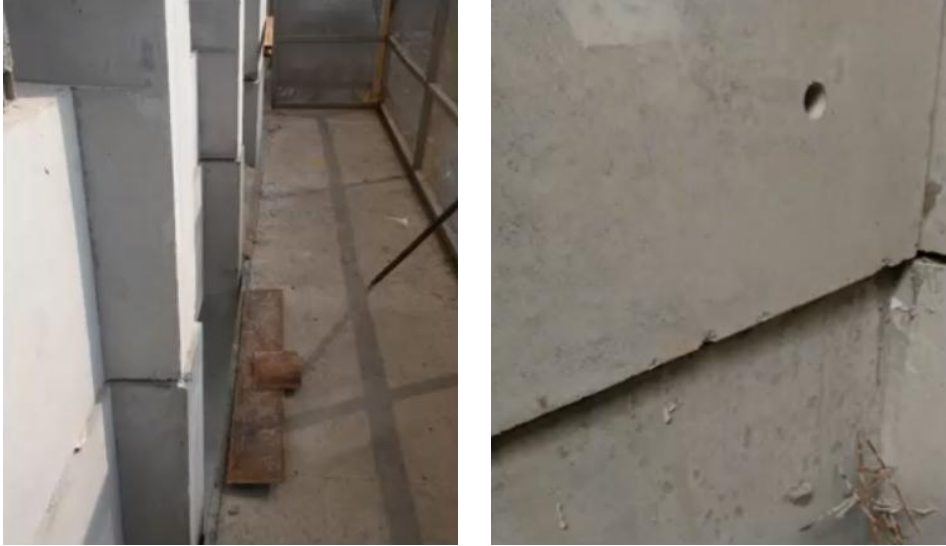
| 案例编号 | 2-4 | 案例类别 | 错台 |

| 案例编号 | 2-4 | 案例类别 | 错台 |
|---|---|---|---|
| 通病描述 | <b>装配式混凝土建筑：</b> 相邻两层预制构件上下错开，影响后期的装饰施工。 | | |
| 通病照片 | <p style="text-align: center;">错台</p> | | |
| 原因分析 | <p>(1) 楼层测量放线出现偏差。</p> <p>(2) 构件安装定位精确度不够。</p> <p>(3) 混凝土浇筑前未校核构建垂直度。</p> | | |

| 案例编号 | 2-4 | 案例类别 | 错台 |
|---|---|---|---|
| 通病预防措施建议 | <p>(1) 施工时楼层主控线应从基准线引线，严格控制主控线、细部线精度。</p> <p>(2) 构件安装严格按照楼层细部控制线定位，安装完后复核构件位置、标高、垂直度。</p> <p>(3) 混凝土浇筑过程中安排专人逐一检查构件垂直度有无偏差。</p> | | |

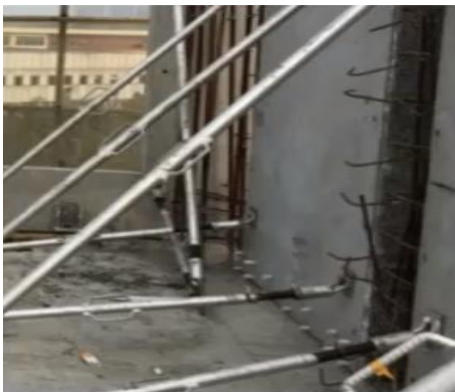
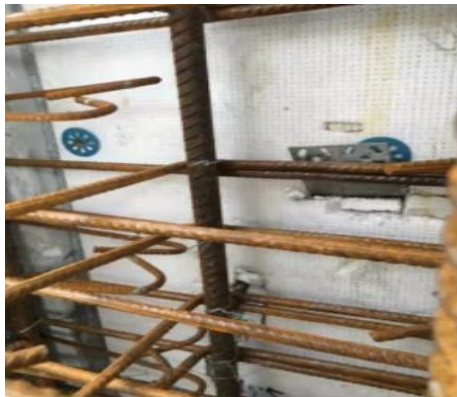
| 案例编号 | 2-5 | 案例类别 | 连接钢筋或连接件弯折 |
|---|---|---|---|
| 通病描述 | <b>装配式混凝土建筑：</b> 为方便构件安装，施工时提前将连接钢筋或连接件敲弯，然而构件安装完成后由于钢筋碰撞却无法校正，或多次校正后钢筋发生疲劳破坏。 | | |
| 通病照片 | <div style="display: flex; justify-content: space-around; align-items: center;"> <div style="text-align: center;"> <p>连接钢筋弯折</p> </div> <div style="text-align: center;"> <p>连接件弯折</p> </div> </div> | | |
| 原因分析 | 施工人员违规操作，未对连接件进行深化设计；现浇部分钢筋偏位严重，与预制构件钢筋碰撞。 | | |

| 案例编号 | 2-5 | 案例类别 | 连接钢筋或连接件弯折 |
|---|---|---|---|
| 通病预防措施建议 | <p>（1）加强工人班前教育和技术交底，严禁私自弯折连接钢筋或连接件；严格控制现浇段钢筋施工偏差；构件吊装时由施工人员引导降落，避免钢筋产生碰撞从而变形。</p> <p>（2）在设计同意的情况下，可局部调整现浇钢筋位置，最大程度减小钢筋碰撞，连接件和连接钢筋必须与现浇结构进行有效连接，弯折的连接钢筋与连接件应使用专业校正器调整，严禁采用热处理方式，影响结构安全与使用性能。</p> | | |

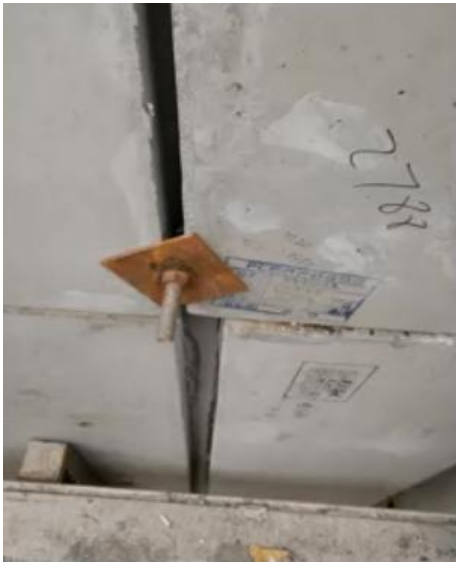
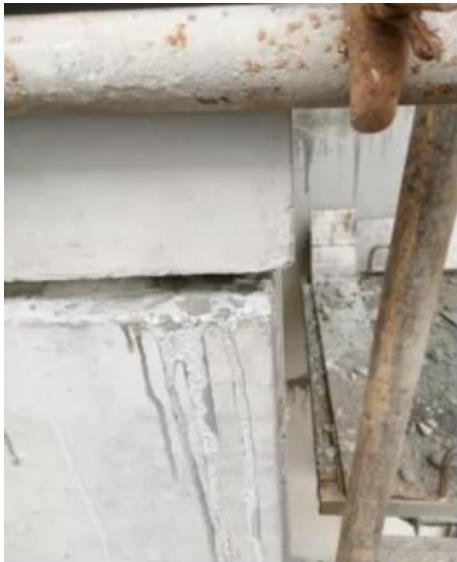
| 案例编号 | 2-6 | 案例类别 | 胀模 |
|---|---|---|---|
| 通病描述 | <b>装配式混凝土建筑：</b> 现浇节点加固不到位，丝杆蝴蝶扣未拧紧。混凝土浇捣过度，导致构件根部胀模、移位。 | | |
| 通病照片 | <div style="display: flex; justify-content: space-around; align-items: center;"> <div style="text-align: center;"> <p>加固不到位</p> </div> <div style="text-align: center;"> <p>构件根部移位</p> </div> </div> | | |
| 原因分析 | 构件作为现浇外侧模板时，由于构件本身具有一定的刚度，当现浇节点混凝土浇筑过快时，构件易从阳角向外胀开。 | | |

| 案例编号 | 2-6 | 案例类别 | 胀模 |
|---|---|---|---|
| 通病预防措施建议 | <p>(1) 在混凝土浇筑前，在每层板面对应位置预埋一根高强丝杆，混凝土浇筑完成后将丝杆上的浮浆清理干净，待下层构件安装完成后，在外侧加装 10mm 厚钢板，并用螺帽或蝴蝶扣拧紧，作为根部约束，防止构件产生位移。</p> <p>(2) 施工前仔细检查支模体系的紧固程度，浇筑过程中安排专人检查构件胀模情况。浇筑时振动棒应避免碰撞构件和模板。</p> <p>(3) 优化现浇节点的支模方式，取消传统钢管加固方式，改用“一”字型或“L”字型的工具式钢夹具，可增强加固可靠度。</p> | | |

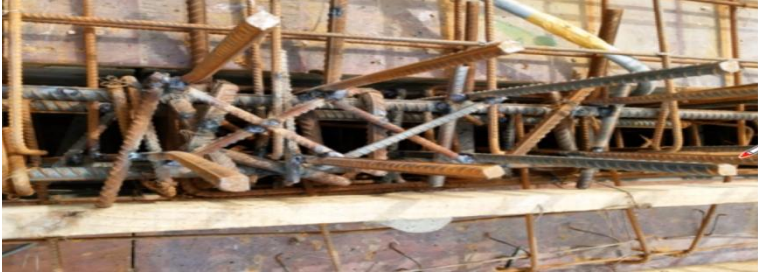
| 通病描述 | <b>装配式混凝土建筑：</b> 下部现浇层与上部预制转换层施工时预埋插筋偏位、装配式结构楼层套筒灌浆连接钢筋偏位。 | | |
| 通病照片 | <p>过渡层预埋插筋偏位</p> | | |
| 原因分析 | 转换层施工时插筋定位不准，精度不高，混凝土振捣时碰撞、扰动插筋引起。由于忽略了对预留钢筋的检查与校正，在竖向构件吊装施工时发现套筒与钢筋难以对位。 | | |

| 通病预防措施建议 | <p>(1) 定制连接钢筋定位器，在转换层施工的时候，用定位器校正插筋位置，再通过附加钢筋将钢筋与主体钢筋焊接固定。</p> <p>(2) 装配式结构楼层现浇部分浇筑前反复检查钢筋位置和尺寸，混凝土振捣时严禁碰撞连接钢筋等重要部位，直到整层混凝土浇筑完成并初凝后，再将定位器取下，复核插筋有无偏差。</p> | | |

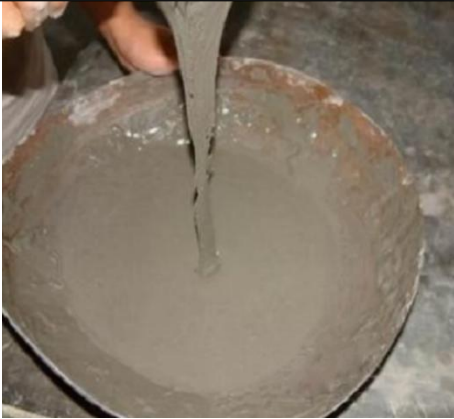
| 通病描述 | <p><b>装配式混凝土建筑：</b></p> <p>(1) 灌浆料质量或拌制操作不合格：灌浆料结块、发硬，灌浆料拌制后离析、流动性不足（初始流动度检测值<math>&lt;300\text{mm}</math>）、易堵管或其他异常情况，试块强度达不到标准。</p> <p>(2) 灌浆受阻：灌浆作业中途套筒某个或多个出浆孔未出浆，灌浆泵中浆料未减少，套筒有堵孔现象。</p> <p>(3) 漏浆：灌浆泵压力灌浆时，在出浆孔外出现多处漏浆。已灌满的套筒也会在凝固前露出一部分，导致套筒内浆料不饱满。</p> <p>(4) 出浆孔内浆料不满：灌浆作业完成后，待浆料凝固拆除设备后，发现出浆孔内浆料明显不足。</p> | | |

| <p>通病照片</p> | <div data-bbox="370 192 826 609"> <p>灌浆料不合格</p> </div> <div data-bbox="892 192 1265 609"> <p>灌浆料流动性不足</p> </div> <div data-bbox="370 669 826 1086"> <p>出浆孔未出浆</p> </div> <div data-bbox="860 669 1318 1086"> <p>漏浆</p> </div> <div data-bbox="641 1146 1098 1563"> <p>出浆孔内浆料不满</p> </div> |

| 通病预防措施建议 | <p>(1) 优化材料入场验收制度和材料合理堆放方案。采购灌浆料时应根据套筒类型、钢筋直径、使用部位、当地季节和气温及工期进度等要求选购；灌浆料运输途中应避免阳光长时间照射；进场后应存储在通风干燥阴凉处；开封后应在当天用尽，拌制根据说明书称重配置，不可随意处理。受潮、变质、过期等问题的灌浆料必须报废，不得使用。</p> <p>(2) 进行施工工艺技术交底，构件安装前利用定位器校正连接钢筋位置，修正垂直度；座浆料封堵灌浆仓时，必须有压条防止座浆料塞入过多，堵塞套筒。嵌缝必须采用无断点的整根材料，并粘贴在指定位置；座浆料封堵完成养护一天后方可再进行灌浆作业；</p> <p>(3) 灌浆前复查封缝的紧固程度；灌浆泵压力不宜过大，以免破坏封仓部位（不宜超过 0.8MPa）；要求灌浆料制备时将气泡完全排完，完成灌浆后灌浆泵稳压 1 分钟，避免套筒内灌浆料下降。使用套筒灌浆饱满度监测器，可观察出浆饱满度，也可避免材料浪费。</p> | | |

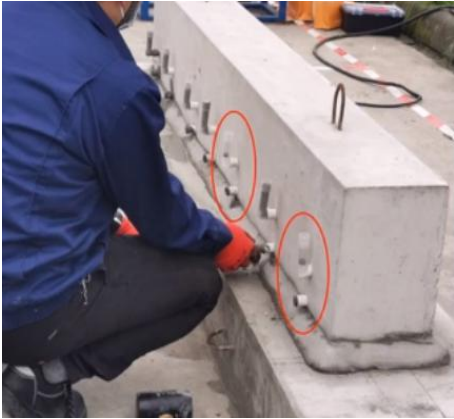
| <p>原因分析</p> | <p>构件利用灌浆套筒进行连接的施工工艺不可逆，且缺少灌浆实体检验的有效方式，灌浆施工质量的优劣多取决于人为因素，应将问题解决在发生前。</p> <p>(1) 灌浆料质量或拌制操作不合格：灌浆料受潮、过期、变质、采购灌浆料不匹配或拌制时未按说明书或规范操作。</p> <p>(2) 灌浆受阻：灌浆套筒堵塞，连接钢筋向灌浆孔方向稍有偏位，</p> |

| | <p>堵住灌浆孔或出浆孔。或是座浆料施工不规范，堵塞灌浆料套筒下部。</p> <p>(3) 漏浆：弹性嵌缝材料有断点，导致压力注浆时，浆料从断点处渗出。座浆料封缝后未达到强度便开始灌浆作业，导致仓体破坏；木枋或钢板封缝时，可能因紧固程度不够。</p> <p>(4) 出浆孔内浆料不满：仓体内浆料下沉，过早安装橡皮塞。</p> | | |

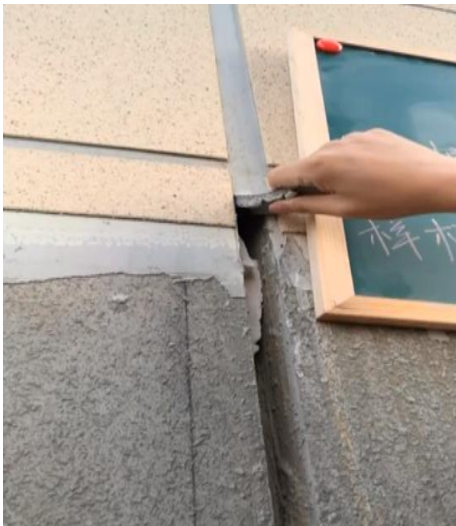
| <p>通病照片</p> | <div data-bbox="395 197 853 721"> <p>密封胶与接缝基层粘结不牢</p> </div> <div data-bbox="885 197 1343 721"> <p>密封胶气泡</p> </div> <div data-bbox="395 799 853 1323"> <p>构件孔洞渗水</p> </div> <div data-bbox="885 799 1343 1323"> <p>导水管安装不当</p> </div> |
| <p>原因分析</p> | <p>(1) 密封胶：主体结构施工过程中残留在预制构件接缝内的混凝土挂浆、发泡胶、钢筋头、垫片、模板、方木等未清理干净；胶缝内灰尘未清理干净。接缝基层被雨水浸泡未干燥后便进行打胶作业，封闭后水分蒸发导致密封胶气泡。</p> <p>(2) 构件孔洞：预制构件孔洞内壁光滑，砂浆凝固时会发生失水收缩，在孔壁内留下空隙，发泡剂难以将空隙完全填满，留下渗水隐患。</p> <p>(3) 导水管：专用导水管安装不当，在外墙连接密封胶失效后雨水进入空腔，形成积水，逐渐渗入室内；若使用 PVC 管代替导水管，PVC 管与密封胶无粘接，易脱落，留下渗水隐患，大风天气会因空气回旋而产生噪音。</p> |

| 通病预防措施建议 | <p>(1) 因吊装过程中的构件碰撞导致外墙防水密封胶施工的,应提前将破损部位进行完善、磨光、养护,验收合格后再进行防水密封胶施工。施工时应利用工具将缝隙内的杂物、灰尘进行清理,保证防水密封胶的施工深度;对构件接缝周围的挂浆进行铲除,保证接缝外侧平整干净;清理完成后可在基层上涂刷一层专用底涂液,与密封胶边配套使用。构件外墙孔洞可在迎水面填充不小于 10mm 厚的密封胶。</p> <p>(2) 密封胶作业时应避开雨季,在接缝基层干燥前不可施工。打胶应从建筑顶层向下处理,以免雨水积在接缝底层,留下渗水隐患。逐层检查验收密封胶的施工质量,选用专用导水管,饼干规范要求安装。</p> | | |

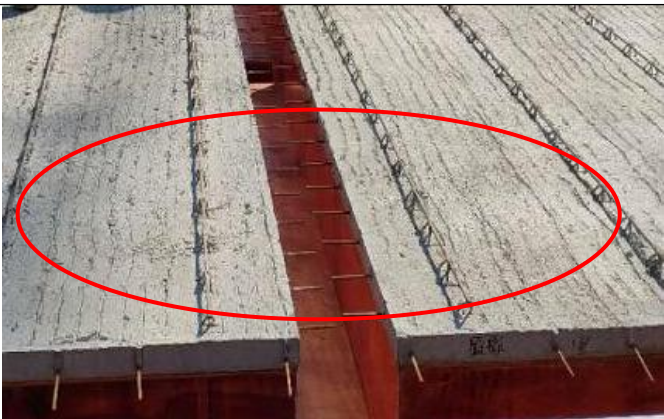
| 通病描述 | <b>装配式混凝土建筑：</b> 在框架梁钢筋绑扎和预制构件安装过程中，叠合楼板四周的出筋与梁钢筋绑扎工序间的冲突。 | | |
| 原因分析 | <p>(1) 混凝土预制构件四面出筋的构造，梁钢筋及箍筋绑扎完成后，不可避免影响预制构件板的安装；若梁钢筋先行绑扎完成，会影响叠合楼板的安装；</p> <p>(2) 工序间的交叉与协调冲突；</p> <p>(3) 技术交底不到位，未明确施工先后顺序，造成钢筋班组与叠合楼板吊装班组施工的冲突。</p> | | |

| 通病预防<br>措施建议 | <p>(1) 施工前，做好技术交底，明确施工顺序；</p> <p>(2) 预制构件到达现场后应做好相应的验收工作，叠合楼板的出筋长度应符合设计和规范要求，超长留置会影响吊装和钢筋绑扎；</p> <p>(3) 对优化后的施工流程进行相应的技术交底，做到有序交叉和成品保护。</p> <p>(4) 优化施工流程，先进行梁的钢筋绑扎，再进行预制构件板的吊装，吊装过程由主梁一侧向次梁一侧有序拼装，并分块流水进行施工。</p> | | |

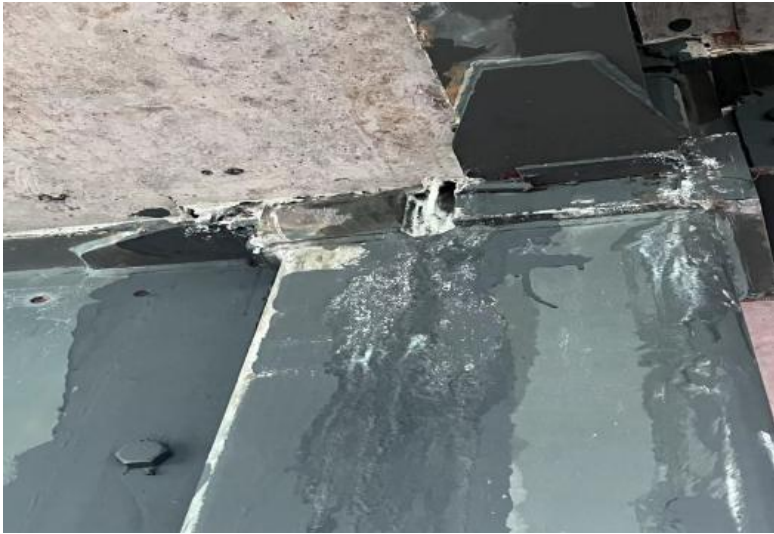
| 通病描述 | <b>装配式混凝土建筑：</b> 阳台、厨卫、女儿墙等钢构件涉水部位渗漏，影响使用功能。 | | |

| 原因分析 | <p>(1) 混凝土振捣不密实；</p> <p>(2) 拆模时间过早或拆模工人野蛮施工，引起混凝土与钢构件交界处松动，形成渗水通道；</p> <p>(3) 养护不及时导致混凝土开裂；</p> <p>(4) 钢构件与混凝土属两种不同材料，抗渗性能没有整体现浇好。</p> | | |

| 通病预防措施建议 | <p>(1) 涉水房间：涉水部位钢构件增设止水钢板，与混凝土结构板和混凝土导墙连接；</p> <p>(2) 出屋面部位采用附加基座；止水钢板，外包砣，防水附加层；端头部位采用附加防水层收头；</p> <p>(3) 做好技术交底，从混凝土浇筑、养护、拆模等施工端控制。</p> | | |

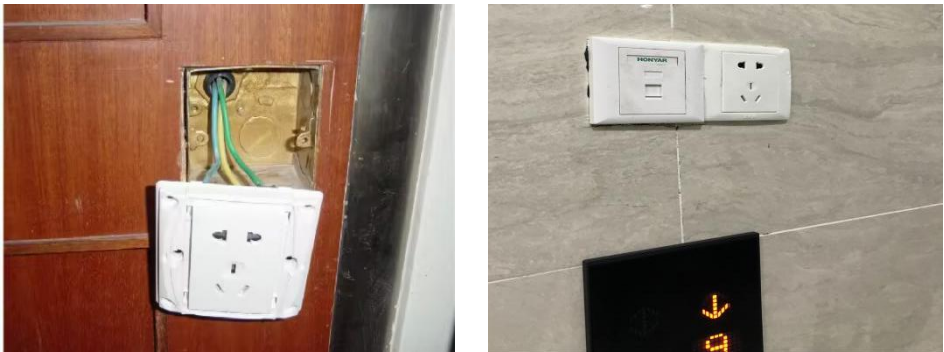
| 通病描述 | <p>装配式装修：电气末端定位偏差，造成装配式装修面层安装后，开孔位置不正确，影响美观。</p> | | |
| 原因分析 | <p>（1）图纸中对电气末端的定位未进行明确的设计；</p> <p>（2）施工前交底不细致；</p> <p>（3）施工中各专业单位未进行沟通并复核图纸要求；</p> <p>（4）电气末端定位完成后，未组织相关单位进行多方验收。</p> | | |

| <b>通病预防措施建议</b> | <p>(1)装配式面板施工前,组织机电各专业技术人员参与的专题会议,对装饰图纸中标示机电的点位进行会审,梳理图纸中遗留的机电点位;</p> <p>(2)装饰技术负责人核对图纸中机电点位在装饰面上的位置是否合理,是否满足装饰施工工艺要求,发现机电点位与装饰做法有冲突的地方及时与机电单位技术人员进行沟通;</p> <p>(3)装饰饰面材料为块材时,应进行综合排版,保证机电点位占据的位置合理美观;</p> <p>(4)装饰面层安装前,会同监理单位、总包单位,机电单位对预设的电气点位进行核实验收。会签后方可安装饰面材料;</p> <p>(5)坚持样板先行,为避免大面积出现错误,需采用先行样板的方式,带复核确认无误后,方可组织大面积施工。</p> | | |

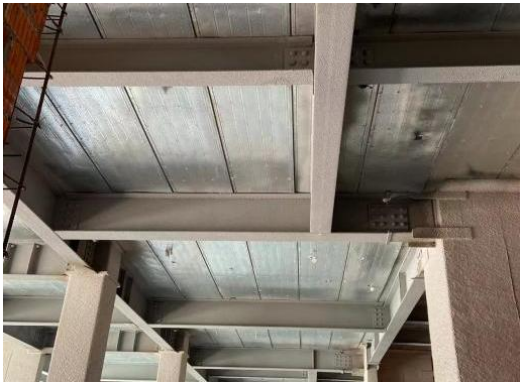
| 案例编号 | 3-1 | 案例类别 | 构件进场施工质量通病 |
|---|---|---|---|
| 通病描述 | <b>装配式钢结构建筑：</b> 钢筋桁架楼承板底面拼接平整度较差，美观度较差。 | | |

| 原因分析 | 设计过程中未考虑实际钢筋桁架楼承板存在拼接等问题造成平整度较差。 | | |

| 通病预防措施建议 | <p>(1) 生产单位措施：<br/>增加吊顶遮蔽楼承板；使用可拆卸模板对楼承板局部不平整位置进行支撑。</p> <p>(2) 监理单位措施：<br/>对进场楼承板平整度加强检查；要求施工单位做好楼承板安装技术交底；加强对楼承板现场安装施工的监督。</p> | | |

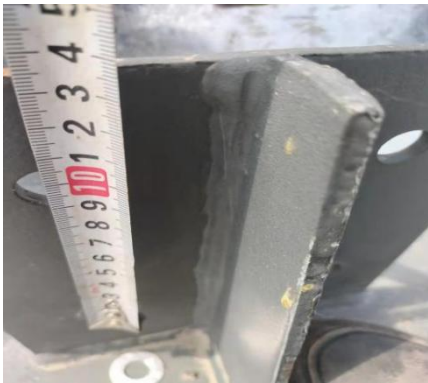
| 通病描述 | <b>装配式钢结构建筑：</b> 构件螺栓孔偏位。 | | |
| 原因分析 | <p>(1) 构件加工时未仔细核对深化图纸，位置出现偏差。</p> <p>(2) 加工开孔人员质量意识差，所有开孔应每个进行复核检查。</p> <p>(3) 工厂出厂应检查，程序不到位，检查不仔细。</p> | | |

| <p><b>通病预防措施建议</b></p> | <p>(1) 钢结构加工必须要有深化图纸，加工前先核对深化图纸的准确性，是否存在变更等，图纸正确后方可根据深化图纸进行加工。加工时必须按照深化图纸加工，位置尺寸等都应满足要求，出现偏差应在规范允许范围内。</p> <p>(2) 工厂应对开孔人员进行技术交底，开孔位置开孔偏差应该多次反复核对，所有开孔需要反复核对检查。</p> <p>(3) 构件出厂前应建立质量检查制度，对每一个构件尺寸进行复核检查，必须按照制度按照程序执行，将工厂的质量问题在工厂消化，不允许带到现场。</p> | | |

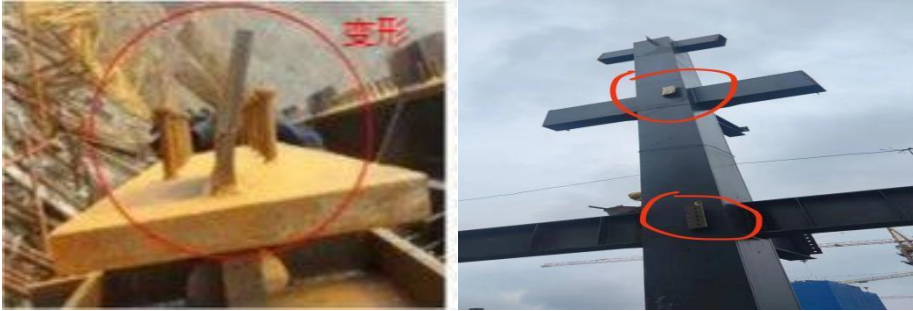
| 通病描述 | <p><b>装配式钢结构建筑：</b></p> <p>（1）构件在运输或堆放时发生变形，出现死弯或缓弯。</p> <p>（2）构件起拱数值大于或小于设计数值。</p> | | |

| 原因分析 | <p>(1) 构件制作时因焊接而产生变形，一般呈现缓弯。</p> <p>(2) 构件在运输过程中因碰撞而产生变形，一般呈现死弯。</p> <p>(3) 构件垫点不合理，如上下垫木不垂直等，堆放场地发生沉陷，使构件产生死弯或缓弯变形。</p> <p>(4) 构件制作角度不准确，构件尺寸不符合设计要求。</p> <p>(5) 起拱数值较小，拼装时易于忽视。</p> <p>(6) 采取立拼或高空拼装，支顶点或支撑架受力不够。</p> | | |

| 通病预防措施建议 | <p>(1) 构件发生死弯变形，一般采用机械矫正法治理。即用千斤顶或其他工具矫正或辅以氧乙炔火焰烤后矫正，视结构刚度情况而定，一般应以工具矫正为主，氧乙炔烘烤为辅，均能达到很好的效果。</p> <p>(2) 结构发生缓弯变形时，可采用氧乙炔火焰加热矫正。一般采用大型氧乙炔火焰枪烤。火焰烘烤时，线状加热多用于矫正变形量较大或刚性较大的结构；三角形加热常用于矫正厚度较大、刚性较强构件的弯曲变形。</p> <p>(3) 在制造厂进行预拼，严格按照钢结构构件制作允许偏差进行检验，如拼接点处角度错误，应及时处理。</p> <p>(4) 在小拼过程中，应严格控制积累偏差，注意采取措施消除焊接收缩量的影响。</p> <p>(5) 钢屋架或钢梁拼装时应按规定起拱，根据施工经验可适当加施工起拱。</p> <p>(6) 根据拼装构件质量，对支顶点或支撑架要经计算后定，否则焊后如造成永久变形则无法处理。</p> | | |

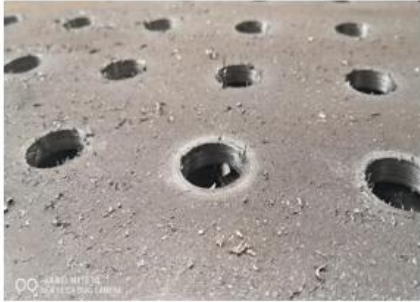
| 案例编号 | 3-9 | 案例类别 | 制孔粗糙、偏差 |
|---|---|---|---|
| 通病描述 | <p><b>装配式钢结构建筑：</b></p> <p>(1) 螺栓孔孔壁表面粗糙，孔的直径和圆度达不到要求，成型质量差。</p> <p>(2) 螺栓孔毛刺多，未进行打磨。</p> <p>(3) 螺栓孔距偏差。</p> | | |
| 原因分析 | <p>(1) 磨钻头切削刀不到位，锋角、后角、横刃斜角没按规定磨好。</p> <p>(2) 钢板重叠钻孔厚度太大，重叠钻时钢板未夹紧，导致孔位偏差。</p> <p>(3) 钻孔的平台水平度不准，或工件没有放平引起孔的中心倾斜。</p> <p>(4) 磁座钻的电磁吸盘吸力不够，引起制孔精度超差。</p> <p>(5) 钻孔后孔边缘的毛刺未清除干净。</p> <p>(6) 孔距不对，没有在钻孔中心打上圆冲印，钻孔时定位不准；采用磁座钻时，由于磁性吸力不足而产生滑移。</p> <p>(7) 划线有误差，未采用钻模钻孔，钢板重叠钻孔时未对准基准线。</p> | | |

| 案例编号 | 3-9 | 案例类别 | 制孔粗糙、偏差 |
|---|---|---|---|
| 通病预防措施建议 | <p>(1) 预防措施：</p> <p>1) 充分做好生产前的准备工作，磨好钻头;熟悉工艺及验收标准;经常自检，发现差距及时纠正。</p> <p>2) 钻孔时应注入充足的冷却液。</p> | | |

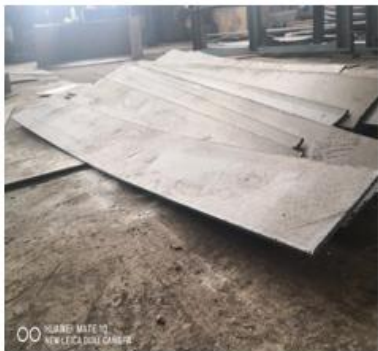
| 通病描述 | <p><b>装配式钢结构建筑:</b></p> <p>(1) 连接板整体面不平整, 边缘成型较差。</p> <p>(2) 零部件下料后扭曲, 矫正不到位。</p> | | |

| 原因分析 | <p>(1) 钢材气割下料时钢板受热不均匀，火焰调整不当导致热胀冷缩变形。</p> <p>(2) 剪板机下料时上下刀片间隙不符合要求或刀片不够锋利。</p> <p>(3) 零部件矫正时方法不对，或加热矫正时温度未控制到位。</p> <p>(4) 连接板板厚较薄，面积较大，整体刚度不足，导致下料后变形，不平整。</p> |

| 通病预防措施建议 | <p>(1) 预防措施</p> <p>1) 严格按照气割工艺规程的要求，选用合适的气体配比和压力、切割速度、预热火焰的能率、割嘴高度、割嘴与工件的倾角等工艺参数。</p> <p>2) 剪板机工作前，应先将上下刀片进行对刀，其刀片间隙应根据剪切钢板厚度确定。</p> <p>3) 剪切不同厚度及不同材料的板料时，压板弹舌的压力及刀片间隙应调整适当，防止弹舌崩断损伤刃口。</p> <p>4) 刀片刃口必须保持锋利，如发现损坏及磨损或滞钝现象应及时磨利或更换。</p> <p>5) 矫正时，尽量采用加热和机械联合矫正。</p> <p>6) 热加工成型温度应均匀，同构件不应反复热加工，温度冷却到 200℃-400℃时，严禁捶打、弯曲和成型。</p> <p>7) 对成型较差的零件板，可调整合理的火焰温度重新矫正。</p> <p>8) 对边缘比较毛糙的，成型不够美观的进行打磨。</p> <p>(2) 治理方法</p> <p>1) 对成型较差的零件板，可调整合理的火焰温度重新矫正。</p> <p>2) 对边缘比较毛糙的，成型不够美观的进行打磨。</p> |

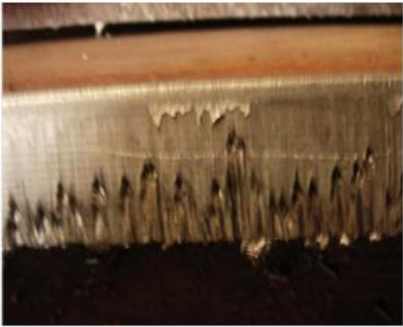
| 案例编号 | 3-11 | 案例类别 | 坡口切割边缘加工毛糙及尺寸偏差 |
|---|---|---|---|
| 通病描述 | <p><b>装配式钢结构建筑：</b></p> <p>(1) 气割下料后切割面不平，齿纹明显，缺口深度尺寸大。</p> <p>(2) 零部件边缘加工毛糙。</p> <p>(3) 零件或部件气割和剪切后的宽度和长度尺寸过长(宽)或过短(窄)。</p> | | |
| 原因分析 | <p>(1) 切割嘴风线未调整，与被切割材料面不垂直，或作业平台不水平。</p> <p>(2) 切割嘴选用不合适、气割火焰没有调整好，切割氧压力不当、切割嘴高度太高，切割嘴角度位置不当。</p> <p>(3) 气割速度不当，气割设备运行轨道不平直。</p> <p>(4) 连接板剪板时操作不到，或连接板较薄。</p> <p>(5) 两个零件共享一根切割线时，未预留切割余量。对需要机加工的部件，没预留加工余量，或余量不足。</p> <p>(6) 焊接件、火焰弯曲加工件或需要校正变形的构件，未预留收缩余量。</p> <p>(7) 放样、号料过程中对工艺不熟悉，错误提供样板（样杆）或号料误读尺寸线。</p> | | |

| <b>通病预防<br/>措施建议</b> | <p>(1) 预防措施</p> <p>1) 严格按照气割工艺规程所规定的要求, 选用合适的气体配比和压力、切割速度、预热火焰的能率、割嘴高度、割嘴与工件的倾角等工艺参数, 认真切割。</p> <p>2) 应按被切割件的厚度选用合适的气割嘴, 气割嘴在切割前应将风线修整平直, 并有超过被割件厚度的长度。</p> <p>3) 作业平台应保持水平, 被气割件下应留有空间距离, 不得将被切割物直接垫于被气割件下。</p> <p>4) 放样、号料和气割、剪切中应考虑焊接收缩量、气割余量、边缘加工余量以及构件焊接后的变形矫正、加热弯曲以及其他工艺余量。</p> <p>(2) 治理方法</p> <p>1) 对齿纹不是特别深, 表面比较毛躁的地方可以进行打磨, 尽量磨平不合格的零件。</p> <p>2) 对深度比较大的地方局部补焊后打磨或重新小规模切割进行修正。</p> <p>3) 过长(宽)的再切割或打磨, 过短(窄)重新下料。</p> | | |

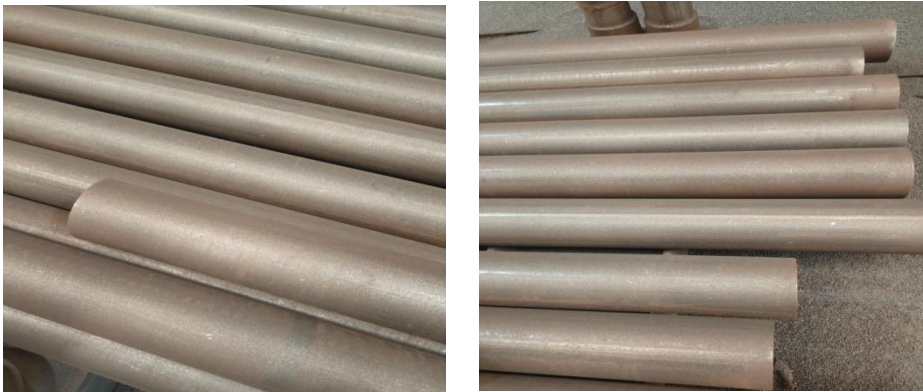
| <b>通病描述</b> | <b>装配式钢结构建筑:</b> 构件喷砂质量差。 | | |
| <b>原因分析</b> | <p>(1) 辊道输送速度过快。</p> <p>(2) 抛射出的丸料区域角度不合理。</p> | | |

| 通病预防<br>措施建议 | (1) 构件在进入抛丸机前应保持干燥且无油污。<br>(2) 控制抛丸机行走小车速度。<br>(3) 调整抛丸器的定向套角度。<br>(4) 喷砂后检查构件表面粗糙度，确保喷砂质量满足要求。 | | |

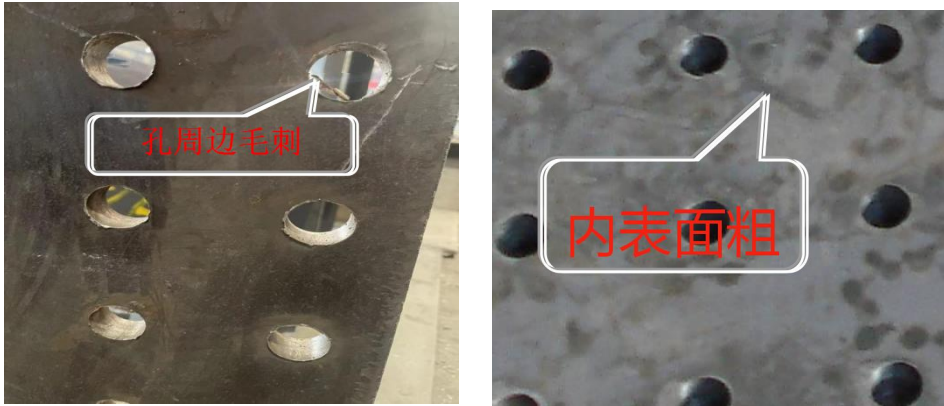
| 通病描述 | <b>装配式钢结构建筑：</b> 螺栓孔毛刺未打磨处理、孔内精度超差。 | | |
| 原因分析 | (1) 孔壁粗糙，主要原因是磨钻头切削刀不到位，锋角、后角、横刃斜角未按规定磨好，用标准麻花钻在薄板上钻孔时，钻出的孔不圆，毛刺多，没有将麻花钻切削部分磨到要求。<br>(2) 磁力钻的电磁吸盘吸力不够，引起制孔精度超差。<br>(3) 钻孔后孔边缘的毛刺未清除干净。 | | |

| 通病预防<br>措施建议 | (1) 熟悉工艺及验收标准。<br>(2) 充分做好生产前的准备工作，磨好钻头。<br>(3) 检查零部件定位位置准确且夹紧。<br>(4) 钻孔后应将毛刺打磨处理。 | | |

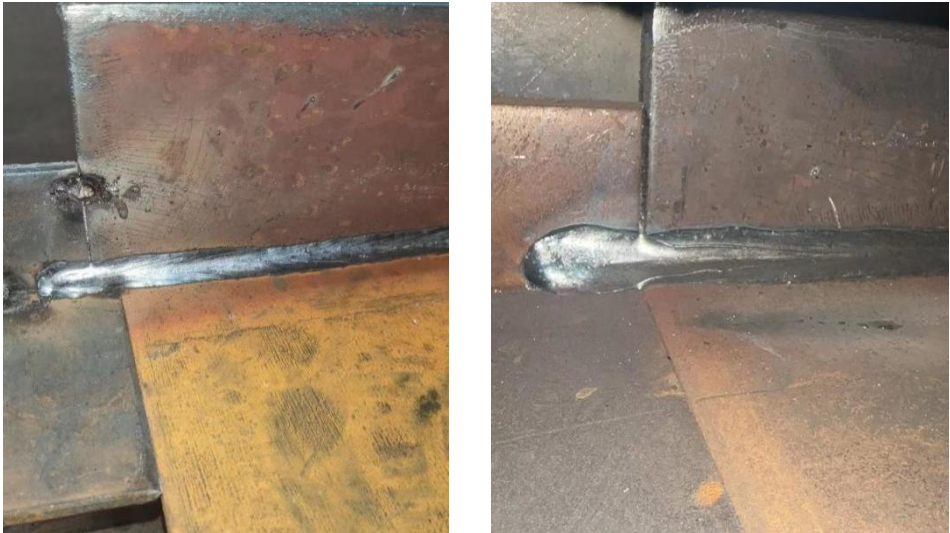
| 通病描述 | <b>装配式钢结构建筑：</b> 未按要求将焊缝引入引弧板或引弧长度不足。 | | |

| 原因分析 | 施工人员不了解将焊缝引入引熄弧板的重要性，施工随意性较强。 | | |

| 通病预防<br>措施建议 | <p>(1) 对工人加强培训教育，强调引熄弧板的作用及未正确使用引熄弧板产生的质量问题。</p> <p>(2) 要求作业时严格按工艺要求执行，焊缝引入引熄弧板长度要达到工艺要求。</p> | | |

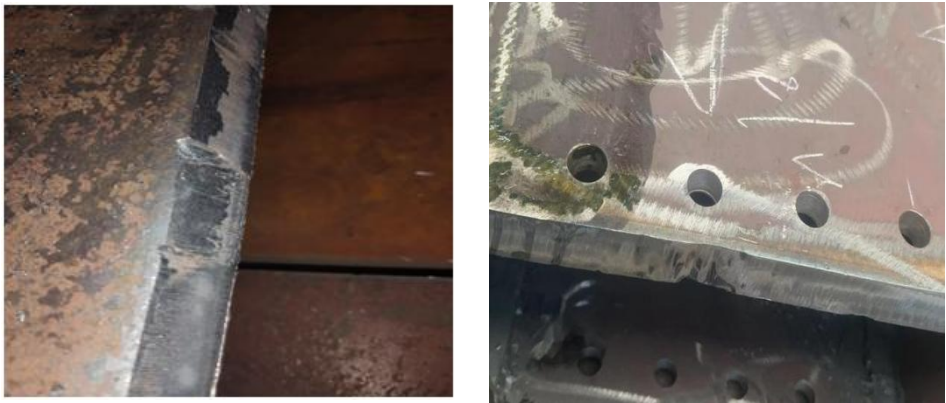
| 通病描述 | <b>装配式钢结构建筑：</b> 坡口的加工面存在大于 1mm 的缺棱。 | | |
| 原因分析 | <p>(1) 切割嘴选用不合适、气割火焰没有调整好，切割氧压力不当、切割嘴高度太高，切割嘴角度位置不当。</p> <p>(2) 切割嘴风线未调整，割枪角度与坡口角度不一致。</p> <p>(3) 气割速度不当，气割设备运行轨道不平直。</p> <p>(4) 切割过程有中断，重新起割前后衔接不好。</p> | | |

| 通病预防<br>措施建议 | <p>(1) 严格按照工艺规程所规定的要求, 选用合适的气体配比和压力、切割速度、割嘴高度、割嘴与工件的倾角等工艺参数。</p> <p>(2) 切割前调整好割枪角度。</p> <p>(3) 严格按工艺要求划坡口线, 保持半自动气割机导道平直, 没有杂物。</p> <p>(4) 用打磨、焊补后再打磨的办法, 修正不合格的切割件。</p> | | |

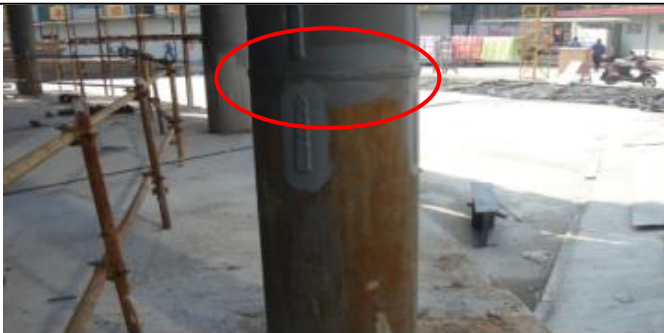
| 通病描述 | <b>装配式钢结构建筑:</b> 除锈质量达不到要求: 构件漆膜返锈。 | | |
| 原因分析 | <p>(1) 除锈不彻底, 未达到设计和涂料产品标准的除锈等级要求。</p> <p>(2) 涂装前: 构件表面存在残余的氧化皮, 俗称“苍蝇脚”的细碎氧化皮。</p> <p>(3) 涂层厚度达不到设计规范要求。</p> <p>(4) 除锈后未及时涂装, 钢材表面受潮返黄。</p> | | |

| 通病预防<br>措施建议 | <p>(1) 监理单位措施: 做好钢结构涂装旁站监理工作。</p> <p>(2) 生产单位措施:</p> <p>1) 涂装前应严格按涂料产品除锈标准要求、设计要求和国家现行标准的规定进行除锈, 对残留的氧化皮应返工, 重新作表面处理。经除锈检查合格后的钢材, 必须在表面返锈前涂完第一遍防锈底漆。若涂漆前已返锈, 则须重新除锈。涂料、涂层遍数、涂层厚度均应符合设计要求。处理后的钢材表面不应有焊渣、焊疤、灰尘、油污、水和毛刺等。当设计无要求时, 钢材表面除锈等级应符合下表规定。</p> | | |

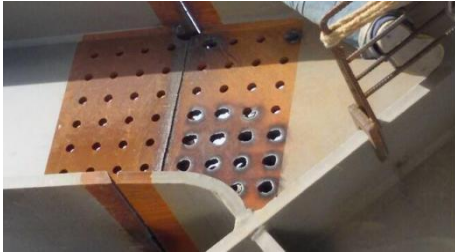
| 案例编号 | 3-19 | 案例类别 | 高强度螺栓施工 |

| 通病描述 | <b>装配式钢结构建筑：</b> 气割扩孔。 | | |
| 原因分析 | <p>(1) 构件制造尺寸超差。</p> <p>(2) 钢柱轴线、垂直度偏差过大。</p> | | |

| 通病预防措施建议 | <p>(1) 加强构件进场验收。</p> <p>(2) 保证钢柱轴线、垂直度满足规范要求。</p> <p>(3) 螺栓不能自由穿入时，采用机械扩孔，修整后的最大孔径不超过螺栓直径的 1.2 倍。</p> | | |

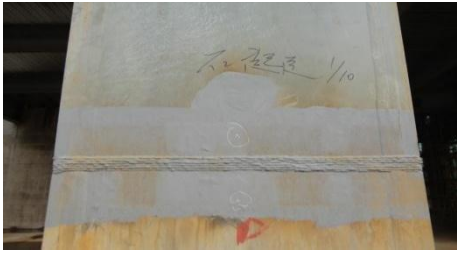
| 案例编号 | 3-20 | 案例类别 | 现场涂装施工 |

| 通病描述 | <b>装配式钢结构建筑：</b> 节点部位返锈。 | | |

| 原因分析 | <p>(1) 涂装前未除锈。</p> <p>(2) 漆膜厚度不符合设计要求。</p> | | |

| 通病防治<br>对策建议 | <p>(1) 焊缝应打磨处理，焊渣铁锈等杂质应清除干净。</p> <p>(2) 加强对作业人员交底，保证漆膜厚度符合设计要求。</p> | | |

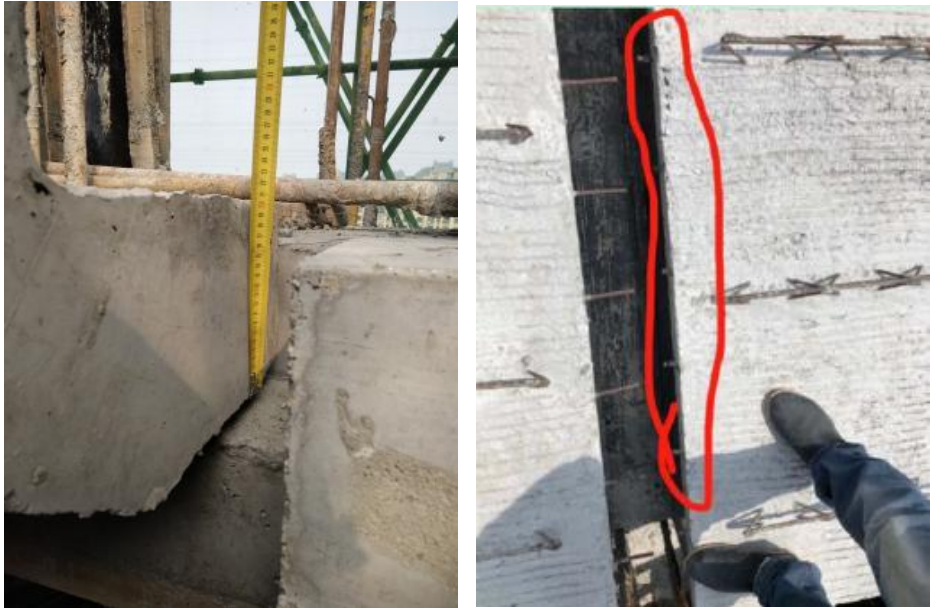
| 案例编号 | 3-27 | 案例类别 | 混凝土预制构件生产问题③ |

| 通病描述 | 装配式混凝土结构建筑：PC 叠合板构件尺寸偏差。 | | |

| 原因分析 | 在构件生产中质量把关不严，构件尺寸控制出现问题，未按设计图纸要求尺寸制作。 | | |

| 通病预防措施建议 | <p>1.监理单位措施：设立工厂驻场代表，掌握构件生产情况，对预制构件的主要制作环节进行有效监督，避免不合格的预制构件出现在现场。</p> <p>2.PC 生产厂家措施：</p> <p>（1）PC 构件的质量，受生产人员技术和素质的影响，应加强对生产人员的培训。</p> <p>（2）加强工厂质量管理。</p> | | |
