# 杭州市推进新型建筑工业化协调小组办公室

杭建工业办〔2023〕5号

## 关于印发《装配式建筑质量问题防控技术指引 (试行)》的通知

# 《装配式建筑质量问题防控技术指引（试行）》

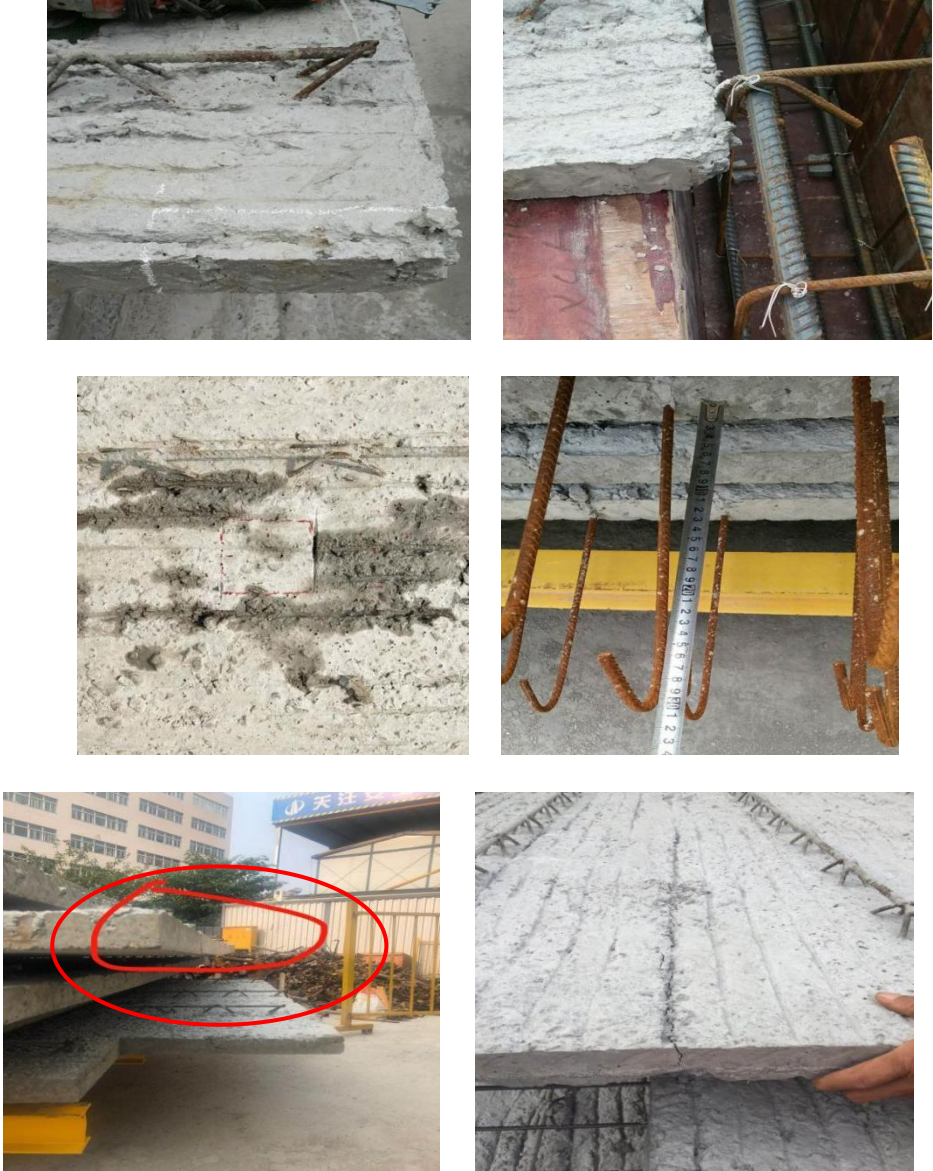
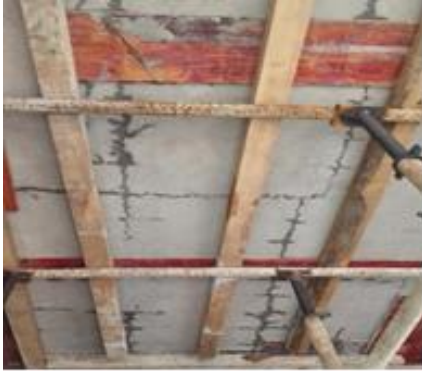
| 案例编号 | 3-32 | 案例类别 | 混凝土预制构件生产问题⑧ |

| 通病描述 | <b>装配式混凝土结构建筑：</b> (1) 叠合板尺寸不准、(2) 未留置柱角缺口、(3) 后浇带处外伸钢筋过长、(4) 预留洞口未设置、(5) 板底钢筋保护层太少、(6) 叠合板变形弯曲、(7) 贯穿性裂缝 | | |

| 原因分析 | <p>(1) 保护层厚度不足：保护层厚度不足主要原因为保护层垫块放置时未有效固定，在振捣混凝土时，垫块从钢筋上脱落或者倾倒，导致钢筋网片整体下沉后，进而导致钢筋保护层不足。</p> <p>(2) 裂缝：产生原因主要可能：</p> <p>1) 养护环境不当：因夏季温度偏高，在叠合板硬化过程中，极易产生细小的裂缝，再加上叠合板在运转、装成和运输等过程中的外力作用，导致裂缝处应力集中进而裂缝不断变大；</p> <p>2) 外荷载作用下引起的裂缝：外在作用下的裂缝主要由成品堆放方式不合理和运输过程中的颠簸所致。木方垫块放置数量过少，以及放置位置不准确，导致部分叠合板受力不均开裂；</p> <p>3) 拆模起吊强度不足：同一批次混凝土下料浇筑因输送的原因存在部分时间差，在拆模时进行强度测试的混凝土强度，无法代表所有构件强度。</p> <p>(3) 钢筋布筋间距误差：主要原因有：</p> <p>1) 在预制场钢筋绑扎时因工人的技能高低缘故，本身存在一定偏差。</p> <p>2) 在预制场振捣时，工人振捣棒使用不当，导致钢筋变形位置偏移。</p> <p>(4) 未留置柱角缺口及预留洞口原因是深化不足，为充分考虑施工因素。</p> |

| 通病预防措施建议 | <p><b>(1)生产单位措施：</b></p> <p>1) 保护层厚度不足：正确放置垫块，对垫块进行固定放置，避免在振捣时发生垫块脱落和倾到的现象发生。</p> <p>2) 裂缝</p> <p>①养护环境引起的裂缝：现车间内安排专人定时洒水养护，降低车</p> |

| | <p>间温度，增加车间空气湿度；对成型构件洒水养护，防止裂缝产生。</p> <p>②外载作用下引起的裂缝：限保持每个叠合板货架叠放 6 块叠合板，层与层之间木方块垫平，垫实；木方位置在一条直线上，并保持大板在下，小板在上的放置方式。</p> <p>3) 起吊强度不足：严格把控起吊强度，测试同期试块强度，并对构件进行回弹，强度达到 75%以上进行拆模和起吊。</p> <p>4) 钢筋布筋间距误差。</p> <p>①加强钢筋班组的质量意识，在绑扎钢筋时注意准确定位和绑扎牢固度。</p> <p>②在振捣时，尽量避开振捣棒和钢筋的长间接触，避免因振捣棒原因导致钢筋变形移位。</p> <p>5) 加大深化强度，对各类节点尺寸重点把控，充分利用 BIM 模块化技术深化。</p> <p><b>(2) 建设单位及监理单位</b></p> <p>1)做好驻厂监理审核工作，从 PC 构件厂源头抓质量。</p> <p>2)仔细核对模块图。</p> <p>3)加大现场审核工作。</p> | | |

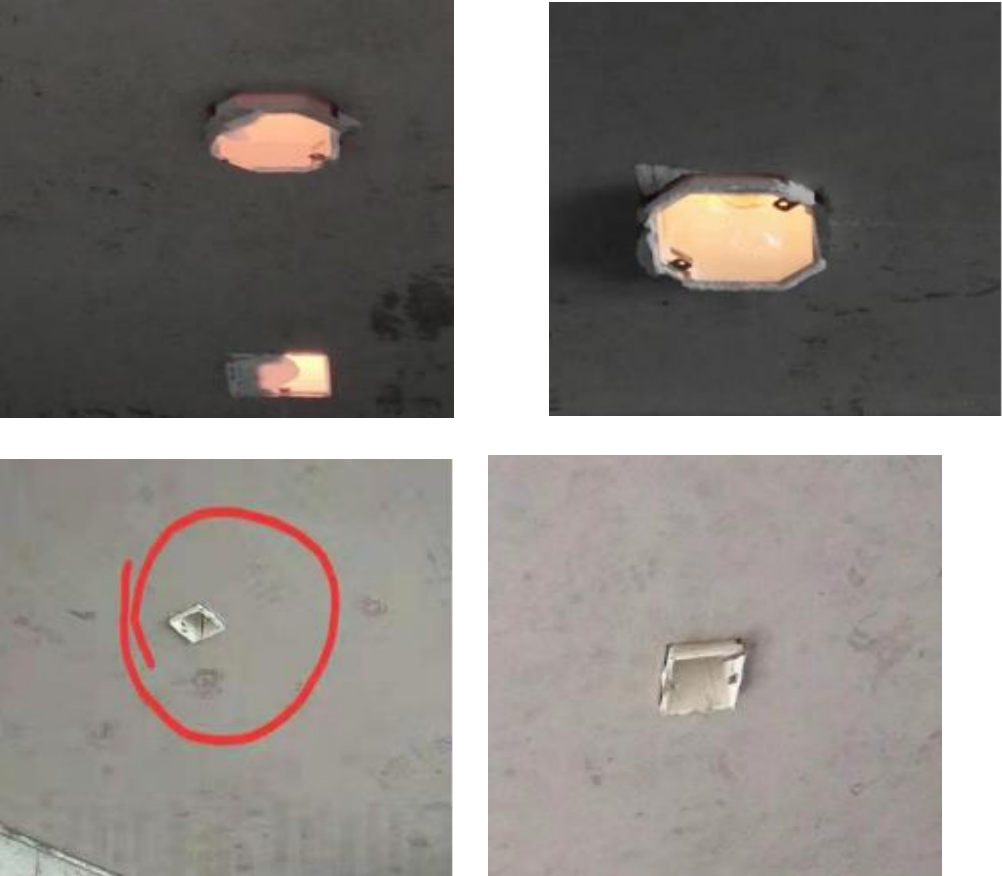
| 案例编号 | 3-35 | 案例类别 | 混凝土预制构件生产问题⑪ |

| 通病描述 | <p><b>装配式混凝土结构建筑：</b> 预制楼板出现线盒下沉，线盒突出楼板底部，线盒杯梳脱落</p> | | |
| 原因分析 | <p>(1)线盒下沉，突出楼板底部：</p> <p>1) 线盒固定工艺导致线盒与混凝土之间存在空隙。</p> <p>2) 线盒本身粗糙度不足，导致两者粘结力不够。</p> | | |

| | <p>3) 现场存在野蛮施工, 在线盒上方堆放重物或者踩踏。</p> <p>(2)线盒杯梳脱落:</p> <p>1) 线盒杯梳来料不良, 螺纹无法匹配。</p> <p>2) PC 厂家未拧紧, 作业过程中松动脱落。</p> <p>3) 现场作业暴力施工, 存在踩踏杯梳等状况。</p> |

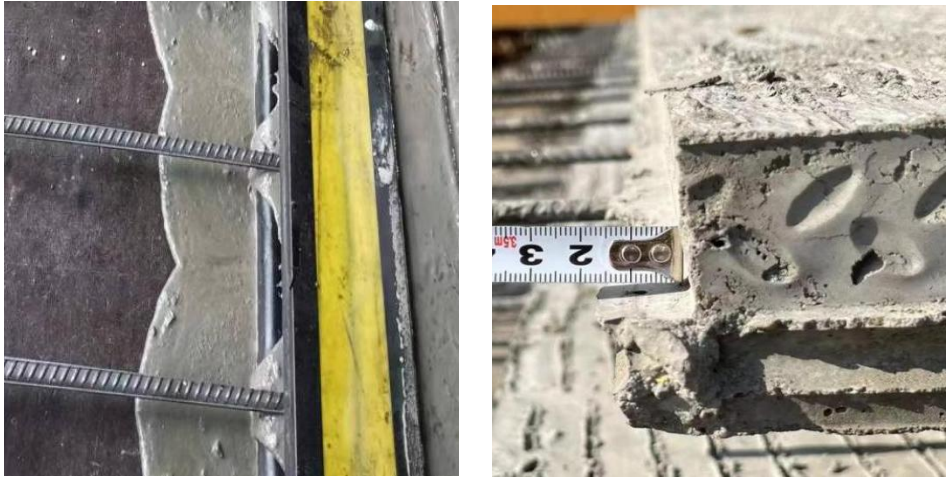
| 案例编号 | 3-37 | 案例类别 | 混凝土预制构件生产问题⑬ |

| 通病描述 | 装配式混凝土结构建筑: 上下模具跑模, 侧面错台。 | | |
| 原因分析 | <p>(1) 模具与磁盒高度不配套, 未压实。</p> <p>(2) 使用短模具拼接组模。</p> <p>(3) 组模时上下模具错开放置。</p> <p>(4) 磁盒虚压、倾斜、未顶住模具。</p> <p>(5) 振捣时撞击模具、钢筋及磁盒。</p> | | |

| 通病预防措施建议 | <p><b>生产单位:</b></p> <p>(1) 生产时需选用高度配套模具。对磁盒压盖进行改进, 压盖宽度必须大于模具宽度的 3/4, 确保模具内外侧全部在同一水平高度压实。</p> <p>(2) 不得采用多个短模具拼接的形式进行组模, 所用模具必须满足长度要求。</p> <p>(3) 组模后需对上下模具进行检查, 确保模具上下平整, 不错台。浇捣前由质检人员进行二次复检, 组模不当, 应及时进行矫正。</p> <p>(4) 组模时磁盒必须紧贴、垂直并顶住模具, 压放牢固, 确保振捣</p> | | |

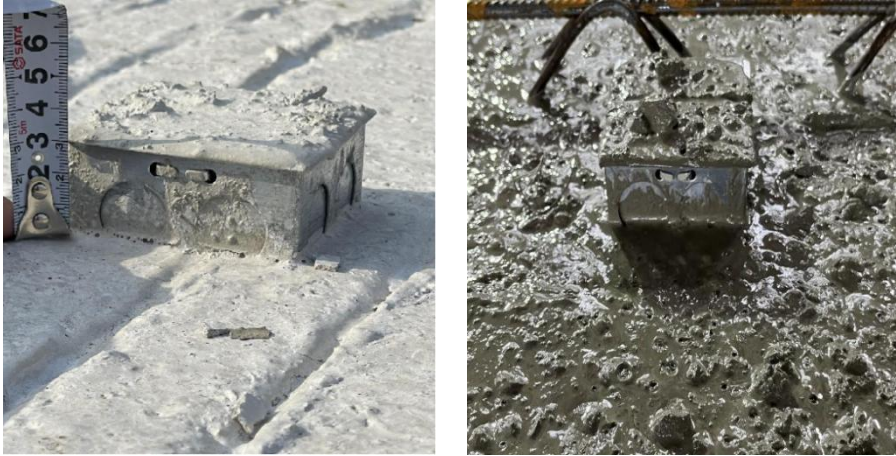
| 案例编号 | 3-38 | 案例类别 | 混凝土预制构件生产问题⑭ |

| 通病描述 | 装配式混凝土结构建筑：线盒孔堵孔。 | | |
| 原因分析 | (1) 线盒高度不够，线盒孔下口高度低于叠合板厚度设计要求。<br>(2) 线盒布置时不牢固，或浇筑过程中碰撞线盒，致使线盒倾斜、浮起。<br>(3) 叠合板底板超厚。<br>(4) 带杯疏线盒，未进行杯疏封堵。 | | |

| 通病预防措施建议 | <b>生产单位：</b><br>(1) 生产前及时与甲方进行沟通，选用符合生产要求的线盒进行生产，尽量避免采用穿线孔下口低于叠合板厚度设计要求的线盒。<br>(2) 线盒预埋布置必须牢固，不松脱位移。浇筑下料应避免碰撞线盒。浇捣时严禁碰撞、踩踏线盒。<br>(3) 生产时应精确控制下料，均匀布料，严格控制板厚度。对于穿线孔下口低于板厚的线盒周边进行斜坡收面，确保收面平整顺滑，不堵塞穿线孔。<br>(4) 采用带杯疏线盒时，需在生产前对杯疏用胶带进行封堵。 | | |

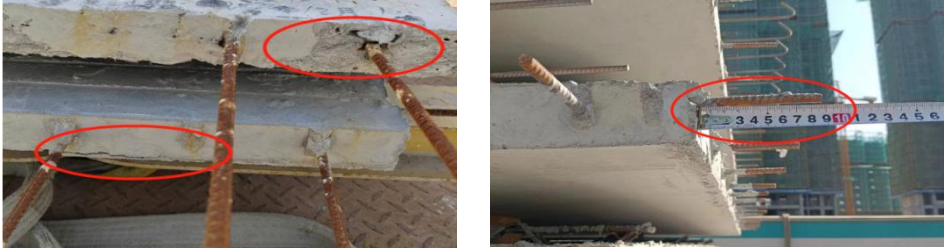
| 通病描述 | 装配式混凝土结构建筑： | | |

| | <p>(1) 预制混凝土构件外表面气孔数量多、孔径大，肉眼可见外表面呈蜂窝、麻面状。</p> <p>(2) 预制混凝土构件局部破损。</p> <p>(3) 预制构件结构边局部锚筋长度欠缺。</p> |
| 原因分析 | <p>(1) 混凝土预制构件表面出现蜂窝、麻面。混凝土配合比不当；搅拌不均匀；和易性差，振捣不密实；下料不当或下料过高，石子过于集中；混凝土未分层下料，漏振或振捣不足；模具不严密，漏浆。</p> <p>(2) 构件缺棱掉角。脱模剂涂刷不当、漏涂，造成局部拆模困难，缺棱掉角；拆模时，混凝土强度不足，成型质量差；拆模顺序不规范，野蛮施工；起吊过程中未注意防范，产生磕碰。</p> <p>(3) 构件原材料配料时长度不足或钢筋绑扎时定位控制。</p> |

| 通病预防措施建议 | <p><b>(1) 生产单位措施：</b></p> <p>1) 钢筋绑扎及就位，控制好钢筋间距、保护层厚度，当钢筋保护层过厚时，要采取有效的防裂构造措施。</p> <p>2) 优化混凝土配合比。混凝土配合比应经严格设计和试配，使其符合设计强度和性能要求。控制好原材料质量，外加剂应先试验，严格控制掺用量。</p> <p>3) 制定合理的混凝土搅拌操作规程，搅拌均匀。制定合理的振捣成型操作规程，振捣密实。</p> <p>4) 加强原材料加工的精确度控制，制定严格的加工流程。</p> <p>5) 加强吊装控制及堆放，预置构件堆放时，一是必须要求堆放场地比较平整，如场地不平，则需调整垫块，保证底层垫块在同一平面，保证底层预制构件摆放平整，受力均匀；二是叠合板堆放层数不宜超过 6 层；三是板与板之间不能缺少垫块，且竖向垫块需在一条直线上，所有垫块需满足规范要求。</p> |

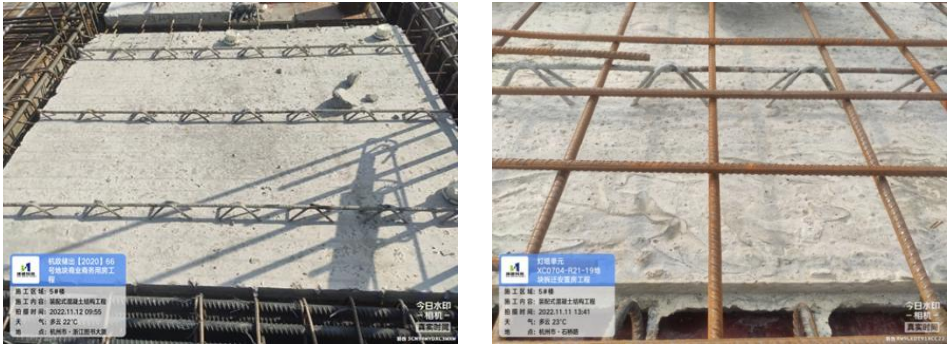
| 案例编号 | 3-41 | 案例类别 | 混凝土预制构件生产问题⑰ |
|---|---|---|---|
| 通病描述 | <b>装配式混凝土结构建筑：</b> 预制叠合板与后浇混凝土的结合面未按设计要求做成面积不小于 80%且凹凸深度不小于 4mm 的粗糙面。 | | |
| 原因分析 | <p>(1) 混凝土配合比不当，水灰比过大。</p> <p>(2) 振捣方式不当，导致粗骨料下沉。</p> <p>(3) 粗糙面处理工艺不当，机械拉毛操作过程中未及时清理浮浆。</p> <p>(4) 构件制作过程未落实“三检”制度。</p> | | |

| 案例编号 | 3-41 | 案例类别 | 混凝土预制构件生产问题⑰ |
|---|---|---|---|
| 通病预防措施建议 | <p><b>(1) 构件生产单位措施：</b></p> <p>1) 混凝土配合比应经严格设计和试配，使其符合设计强度和性能要求，控制好水灰比。</p> <p>2) 制定合理的振捣成型操作规程，振捣均匀密实，防止过振。</p> <p>3) 机械拉毛工艺，先制作样板件，拉毛时及时清理表面浮浆经检查符合设计要求后方可批量生产。</p> <p>4) 出厂前需自检合格，报监理检查验收。发现粗糙面不符合设计要求的，需经机械或人工凿毛处理，检查合格后方可出厂。</p> <p><b>(2) 工程监理单位措施：</b>做好 pc 构件驻厂监理工作</p> <p>1) 审核与 PC 生产的相关的各专项施工方案，审查粗糙面处理工艺的合理性。</p> <p>2) 对原材料（钢筋、水泥、砂石、外加剂、模具、预埋件）进行进场验收，见证取样送检复试，材料合格后方可批准使用；</p> <p>3) 按施工及验收规范要求检查混凝土的配合比、坍落度，对试块制作、浇筑振捣、拉毛过程进行旁站；监督构件厂商做好构件养护；</p> | | |

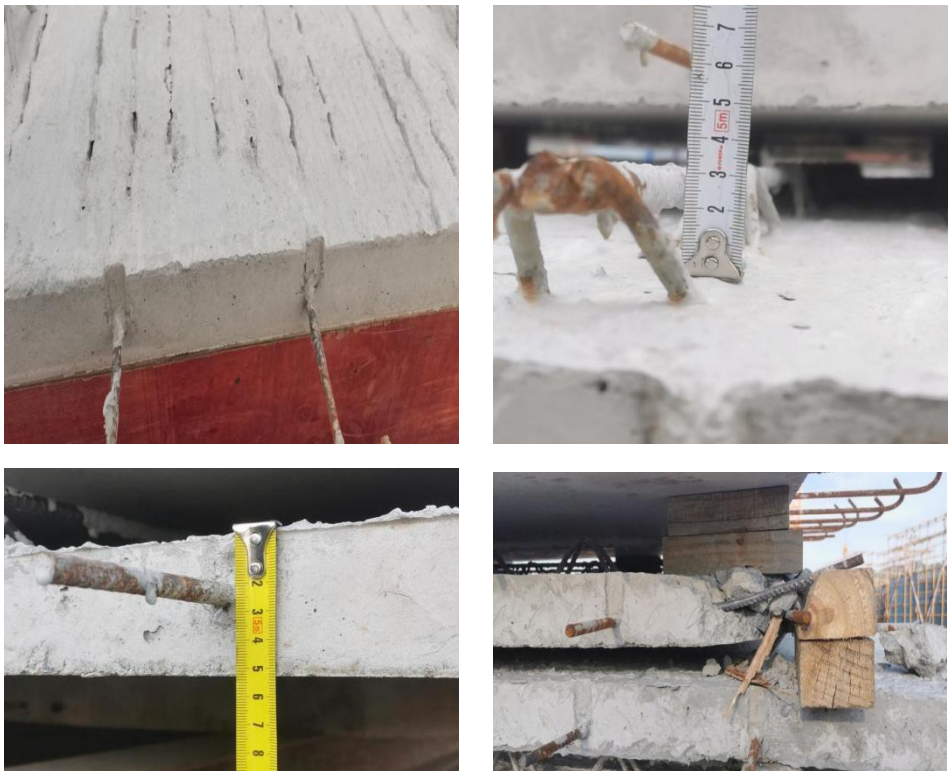
| <b>通病描述</b> | <p><b>装配式混凝土建筑：</b></p> <p>(1) 桁架钢筋高度与设计不符。</p> <p>(2) 预制构件板厚不满足设计要求。</p> | | |

| <p>原因分析</p> | <p>预制构件板厚不足，浇筑前未设置标高控制线，致使构件厚度偏差。桁架钢筋预埋位置偏低，浇筑前未对桁架钢筋进行有效的固定措施，浇筑过程中钢筋下沉未及时采取有效固定措施。</p> |

| <p>通病预防措施建议</p> | <p><b>(1) 生产单位措施：</b></p> <ol style="list-style-type: none"> <li>1) 施工前，根据施工图纸及规范编制专项施工方案。</li> <li>2) 混凝土施工前，对作业人员进行全面的安全技术交底。</li> <li>3) 桁架钢筋预埋固定后，对其预埋高度、钢筋固定措施、钢筋保护层、标高控制线等进行隐蔽验收，验收合格后方可进行浇筑。</li> <li>4) 浇筑过程中，对混凝土浇筑施工进行旁站，确保预埋件位置不发生偏移，若桁架钢筋出现偏位，停止浇筑，待钢筋恢复固定好后方可继续浇筑。</li> <li>5) 浇筑完成后，覆盖薄膜养护或进行蒸汽养护，到达养护周期后经验收后方可出厂。</li> </ol> <p><b>(2) 监理单位措施：</b>做好 PC 构件驻厂监理工作</p> <ol style="list-style-type: none"> <li>1) 审核与 PC 生产的相关的各专项施工方案</li> <li>2) 审核 PC 加工构件厂营业执照、资质、安全生产许可证、技术力量、生产规模、业务手册（业绩）、试验室等级进行审核。</li> </ol> |

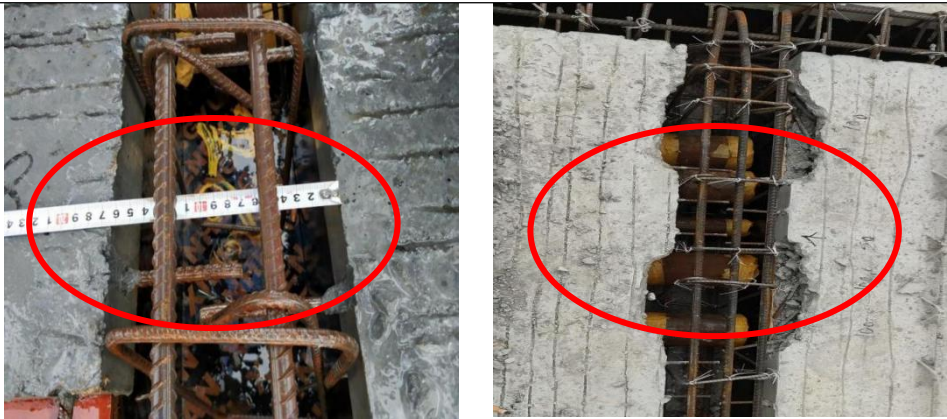
| 通病描述 | <p><b>装配式混凝土建筑：</b>穿梁套管与 PC 板碰撞，PC 板安放完成后，PC 板突出梁侧边 1-2cm，净距约 16-18cm，穿梁套管宽度 20cm，需打凿后才可预埋。</p> | | |
| 原因分析 | <p>施工单位与设计单位缺乏沟通，施工单位发现现场穿梁套管与 PC 板碰撞问题，未及时反馈 PC 设计深化单位，优化图纸。</p> | | |

| 通病预防措施建议 | <p><b>(1) 施工及设计单位对策：</b></p> <p>1) 统计现场穿梁套管与 PC 碰撞情况。</p> <p>2) 发现问题，及时反馈，与设计对接、沟通，提供合理化建议。</p> <p>3) 核实设计优化后的图纸与套管预埋图是否相符合。</p> | | |

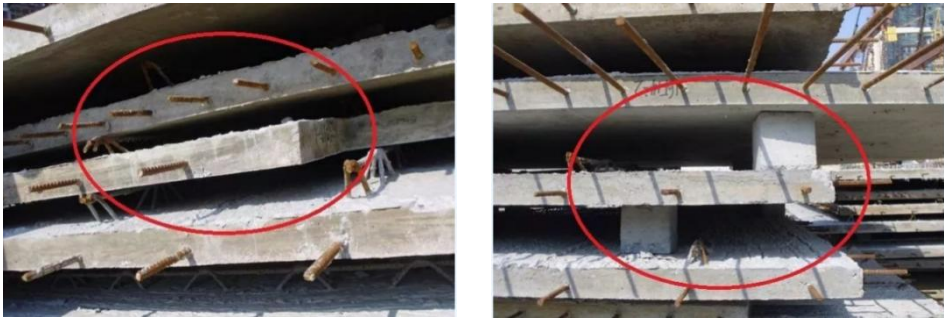
| 通病描述 | <p><b>装配式混凝土建筑：</b></p> <p>(1) 垫块不在一条垂直线上。</p> <p>(2) 构件堆放缺少垫块。</p> | | |

| 通病防治对策建议 | <p>预置构件堆放时：</p> <p>(1) 是必须要求堆放场地比较平整，如场地不平，则需调整垫块，保证底层垫块在同一平面，保证底层预制构件摆放平整，受力均匀。</p> <p>(2) 是叠合板堆放层数不宜超过 6 层;三是板与板之间不能缺少垫块，且竖向垫块需在一条直线上，所有垫块需满足规范要求</p> | | |

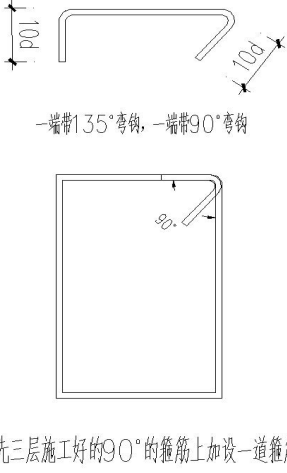
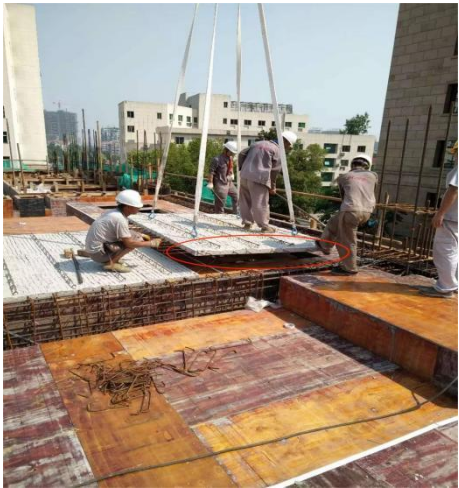
| 通病描述 | <p><b>装配式混凝土建筑:</b> 叠合板上层混凝土厚度小于 80mm 时, 叠合板四面预留钢筋, 且施工时需要伸入结构梁, 施工工序困难引发质量问题。</p> | | |
| 通病照片 | <div style="display: flex; align-items: center;"> <div style="flex: 1; text-align: center;"> <p>一端带135°弯钩, 一端带90°弯钩</p> <p>将原先三层施工好的90°的箍筋上加设一道箍筋帽</p> </div> <div style="flex: 1;"> </div> </div> | | |
| 原因分析 | <p>叠合板上层的厚度为 70mm, 由于不能满足规范要求的 80mm (15G30-1~2 装配式混凝土结构连接节点构造中叠合板无外伸叠合板板筋做法施工), 施工当中只能把叠合板内预留钢筋深入结构梁中。而叠合板施工顺序为梁板侧板铺设-主框架梁绑扎-叠合板放置-次梁及板</p> | | |

| | <p>筋绑扎。导致叠合板预留钢筋很插入结构梁中，施工难度比较大。主框架梁箍筋绑扎完成后梁上部两侧主筋跟 135 度弯钩固定住不能活动，导致叠合板放置时外伸 11cm 板筋难以放置到梁上部主筋下。现场箍筋做法为梁箍筋弯钩一侧 135°，一侧 90°，为了叠合板处主框架抗震抗扭性不受影响，在此部位 90°做法箍筋上再加一道拉勾。</p> |
